**Materialuntersuchungen und Sanierungskonzept vom Objekt:
Gebäude 113 (Treppenanlage) vom Tempelhofer Feld, Berlin- Tempelhof**

Auftraggeber:
Grün Berlin Stiftung
Ullsteinhaus
Mariendorfer Damm 1
12099 Berlin

Untersuchung vor Ort: 24.09. und 03.12.2020
Bericht vom: 23.12.2020

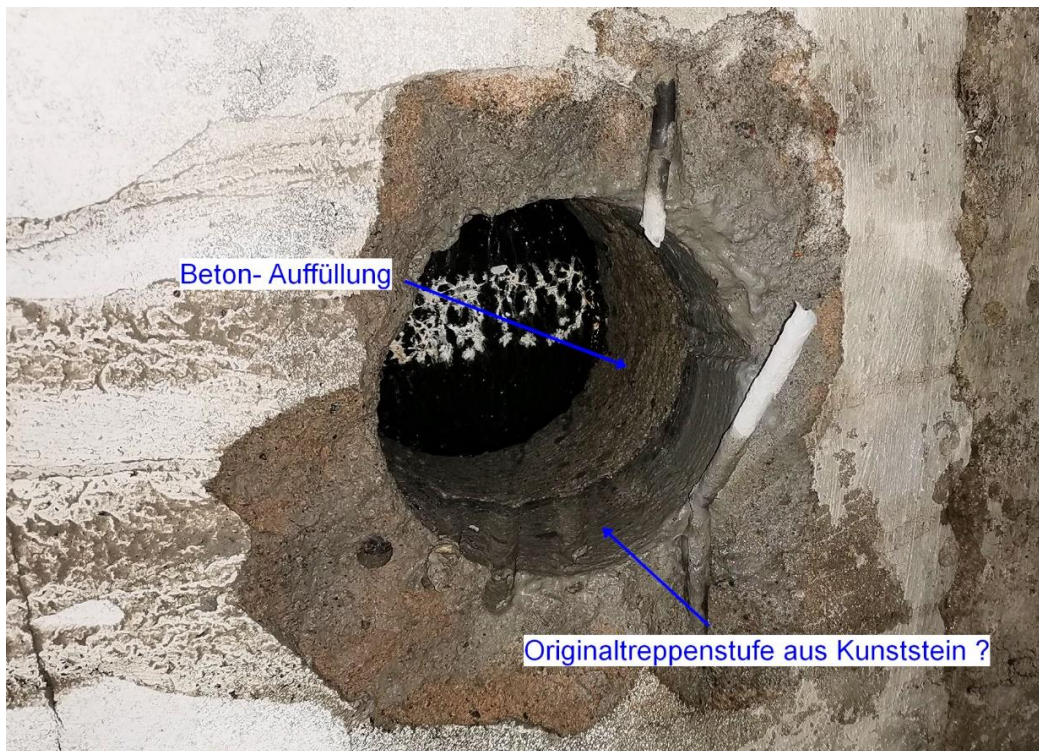
Öffnung 1 mit Kernbohrung 4/ Ansicht von unten

Die Vermutung, dass noch die Original- Treppenstufen vorhanden sind, wurde anhand des Befundes der Kernbohrung 4 getroffen. Bei der Öffnung 2 (Kernbohrung 6) war kein Kunststoff mehr erkennbar. Denkbar ist, dass die Betonplatten/Treppenstufen für die geplante Nutzung als nicht ausreichend tragfähig eingestuft wurden. Es ist dann eine Ausgleichsschicht aus Beton aufgetragen worden, auf der Dämmmaterial (EPS oder Mineralwolle) inkl. Bitumenabdeckung folgt. Die zeitliche Abfolge der Maßnahmen ist aber nicht eindeutig klar. Die Gesamtstärke vom Bodenaufbau des Treppenlaufes liegt bei ca. 20 cm.

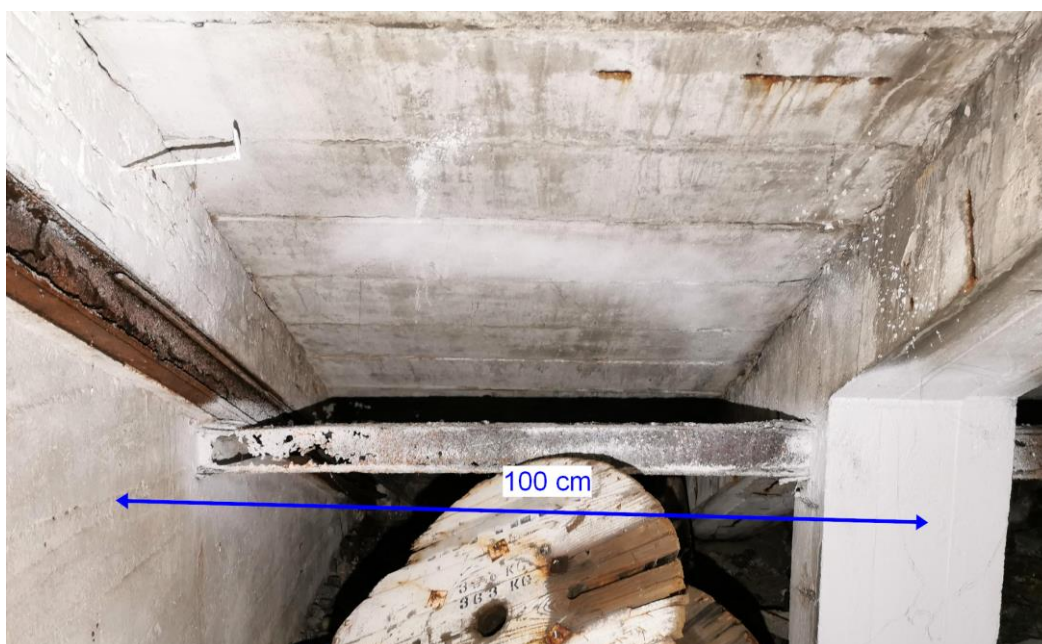
Die Platten aus Stahlbeton liegen auf der linken Seite auf einem Ziegelmauerwerk, welches sich auf einem weitgehend korrodierten Stahlträger abstützt. Der quer verlaufende Stahlträger ist ebenfalls praktisch durch korrodiert und kann damit keinerlei Kräfte mehr aufnehmen. Eine Sanierung oder Ertüchtigung der Stahlträger ist nicht möglich.

Die Stützkonstruktion der nördlichen und südlichen Treppenläufe in den Räumen 1 und 4 zeigt sehr starke Schäden. Die Stahlträger sind praktisch komplett korrodiert und können keine Kräfte mehr aufnehmen. Die Bewehrung der schlanken Stützen ist ebenfalls stark korrodiert. Eine Sanierung nach den DAfStb- Richtlinien würde bei den beiden Stützen einen größeren Betonabtrag erfordern. Ähnlich ist der Zustand der Unterzüge zu bewerten. Eine Sanierung der noch stark geschädigten Stützkonstruktion aus Stahlbeton erscheint deshalb kaum noch, oder nur noch mit einem sehr hohen Aufwand möglich.

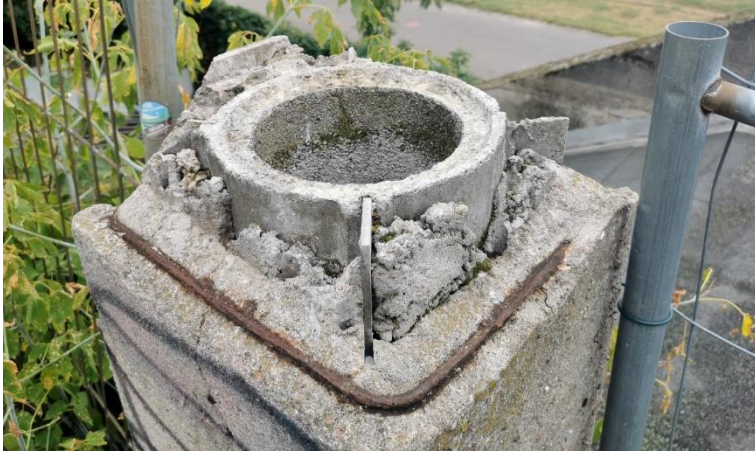
Oberseite vom Pylon ohne Lichtkasten 2020

Die äußeren Fertigteile sind von vertikalen Rissen durchzogen, so dass der Erhalt im jetzigen Zustand kaum möglich erscheint. Da der Hohlraum zwischen den inneren und äußeren Fertigteilen mit einem festen Mörtel verfüllt ist, dürfte eine Demontage mit größeren Substanzverlusten einhergehen. Die Ursache für die Schäden sind sehr wahrscheinlich Frostsprengungen, da von oben ungehindert Wasser in der Hohlräume einlaufen kann und dann beim Gefrieren zu den momentan sichtbaren Schäden führt. Bei einer Sanierung ist deshalb unbedingt eine dichte obere Abdeckung notwendig.

Ein Erhalt des noch vorhandenen Pylons erscheint aufgrund der sichtbaren Schäden kaum möglich. Bei einer Demontage der Betonfertigteile, dürften sich diese aufgrund der Verfüllung mit einem festen, wahrscheinlich zementhaltigen Mörtel kaum ohne größere Schäden trennen und dann restaurieren lassen. Da auch der oben aufsitzende Lichtkasten verloren ist, sollte über eine Rekonstruktion nachgedacht werden.

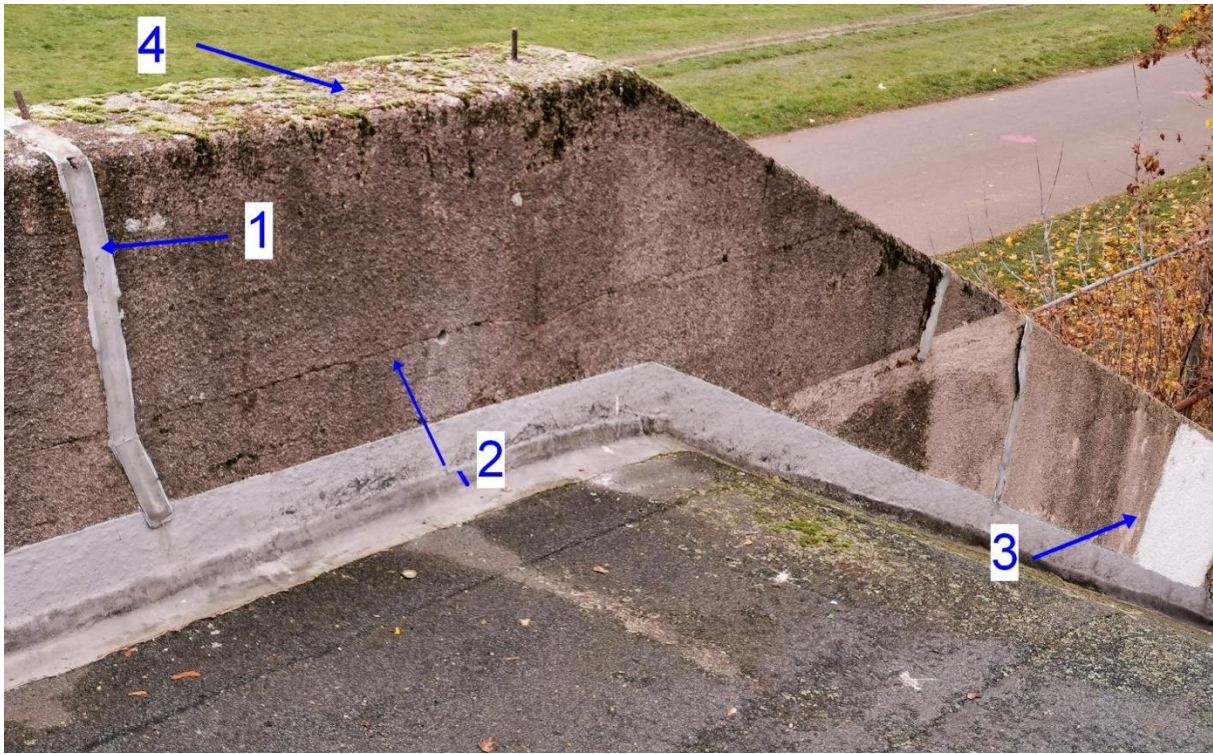
1. Vertikale Risse, die oft mit einem Kunststoffband abgeklebt sind.
2. Horizontale Risse durch die Art der Herstellung (Trennfuge vom Stampfbeton).
3. Farbanstriche
4. Biologischer Bewuchs durch Moose und Flechten

Da die Treppenanlage überwiegend aus Stampfbeton ohne Bewehrung ausgeführt wurde, gibt es auch keine durch Korrosion der Bewehrung verursachten Schäden. Sowohl die vertikalen als auch die horizontalen Risse dürften schon kurz nach der Errichtung aufgetreten sein. Bei den horizontalen Rissen handelt sich um Trennschichten, die durch die Betonierabschnitte verursacht wurden. Die Risse gehen meist durch das gesamte Bauteil. Die vertikalen Risse sind wahrscheinlich Schrumpfrisse, da keine Trennfugen vorhanden sind. Statisch verursachte Risse, z.B. durch Biege- oder Schubspannungen durch Überlastung oder Bewegungen im Baukörper sind eher unwahrscheinlich.

Die Abdeckung der vertikalen Risse ist vermutlich beim letzten Umbau der Treppenanlage vorgenommen worden. Die Kunststoffbänder haften noch relativ gut am Beton. Eine noch aktive Rissaufweitung ist damit unwahrscheinlich. Die Rissöffnungen an mehreren Stellen ergaben im Inneren (ab 2 cm Tiefe) eine Rissweite kleiner 1 mm, so dass ein noch aktiver Prozess unwahrscheinlich ist.

Die sichtbaren Schäden der Treppenanlage sind überwiegend horizontale und vertikale Risse, die häufig mit Kunststoffbändern abgeklebt sind. Nach Entfernung der Kunststoffbänder und Reinigung der Rissflanken kann die Sanierung nach der aktuell gültigen DAfStb-Richtlinie Schutz und Instandsetzung von Betonbauteilen erfolgen.

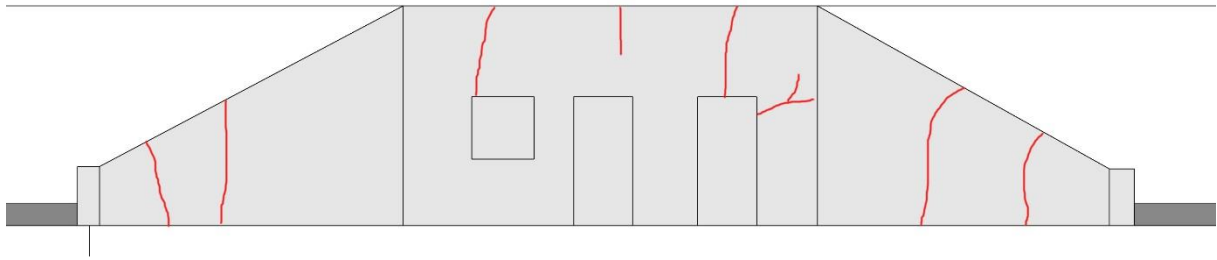
13 m Risslänge

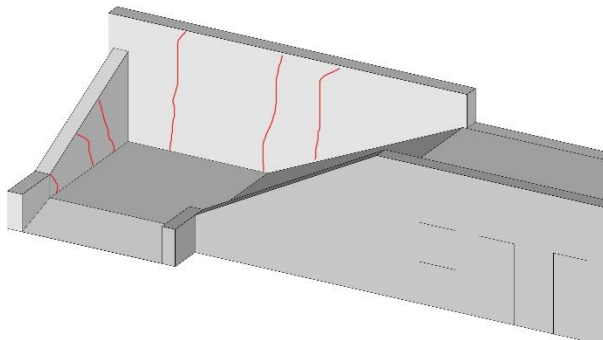
14,3 m Risslänge

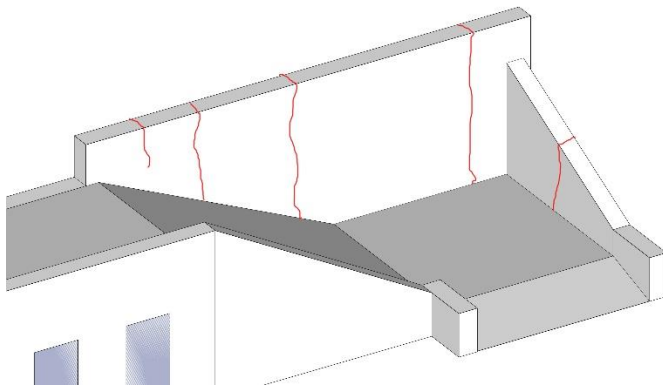
11,5 m Risslänge

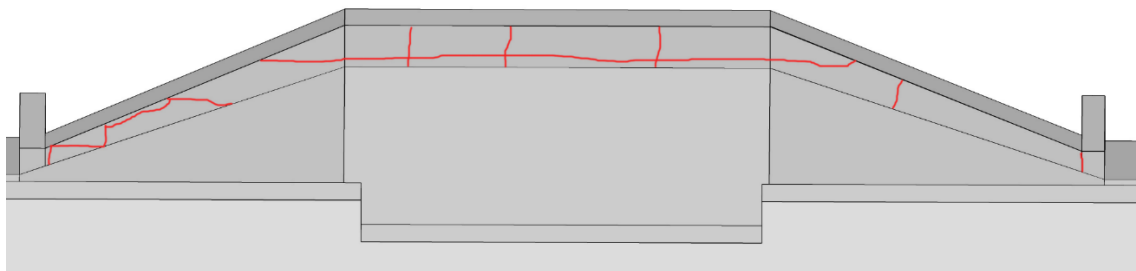
22 m Risslänge

Die summarische Risslänge der vertikalen Risse liegt bei ca. 61 Meter. Hinzu kommen noch horizontale Risse, bei denen die Art und der Umfang der Sanierung nach einer Reinigung der Betonoberfläche festgelegt werden sollte.

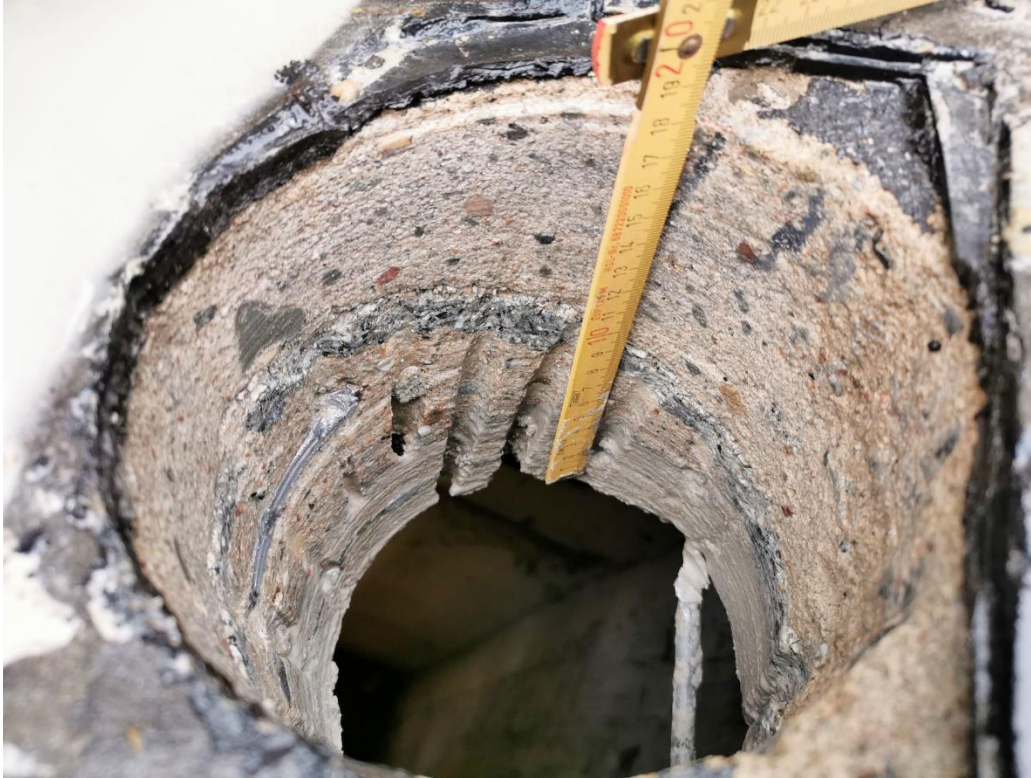
Bohrung für Kern 4

Beim unteren teil der Bohrung könnte es sich um die Original- Stufe aus bewehrtem Stahlbeton handeln.

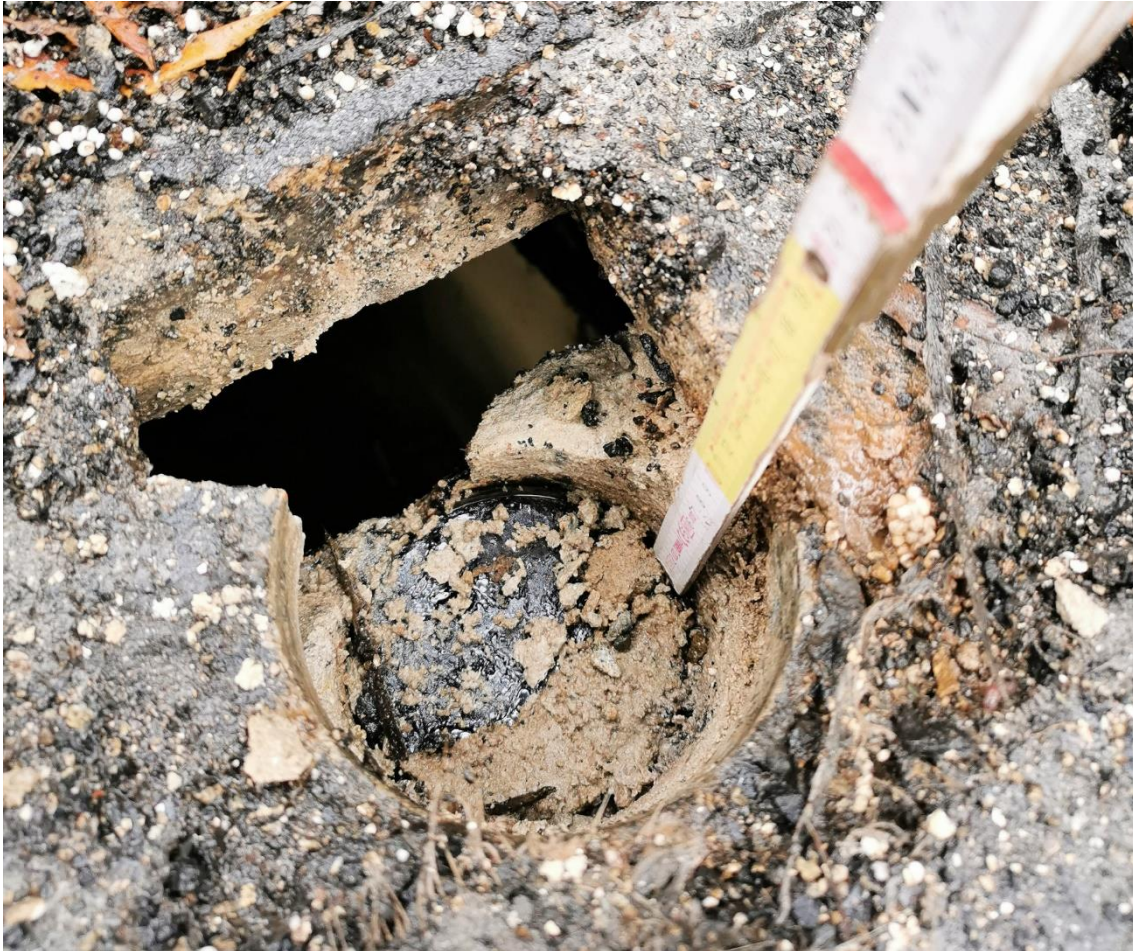
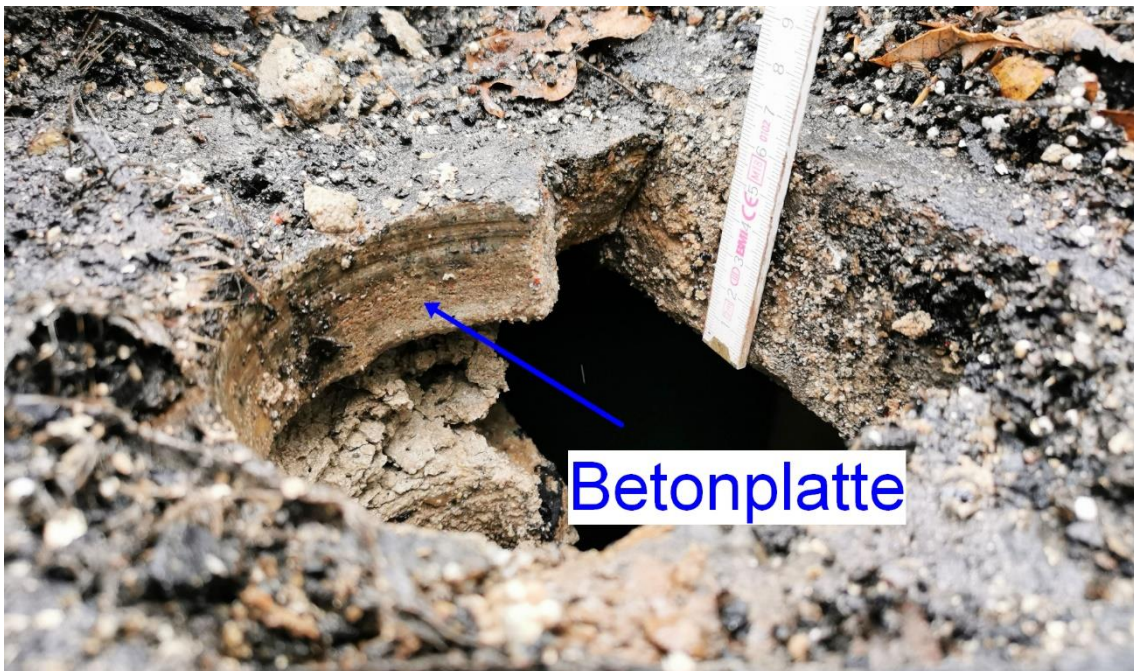
Bohrung für Kern 5

Bei der Betonplatte handelt es sich wahrscheinlich um ein Originalteil, welches den noch vorhandenen Platten vom nördlichen und südlichen Podest entspricht (Kunststein Höhe 4 cm).

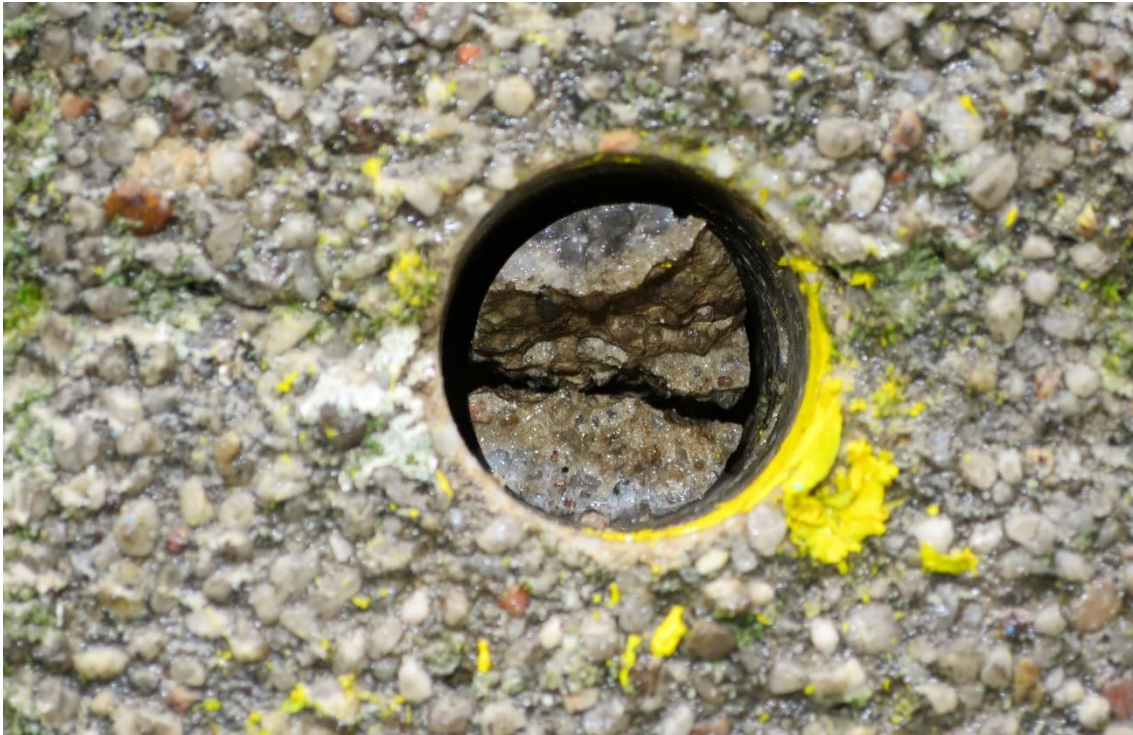
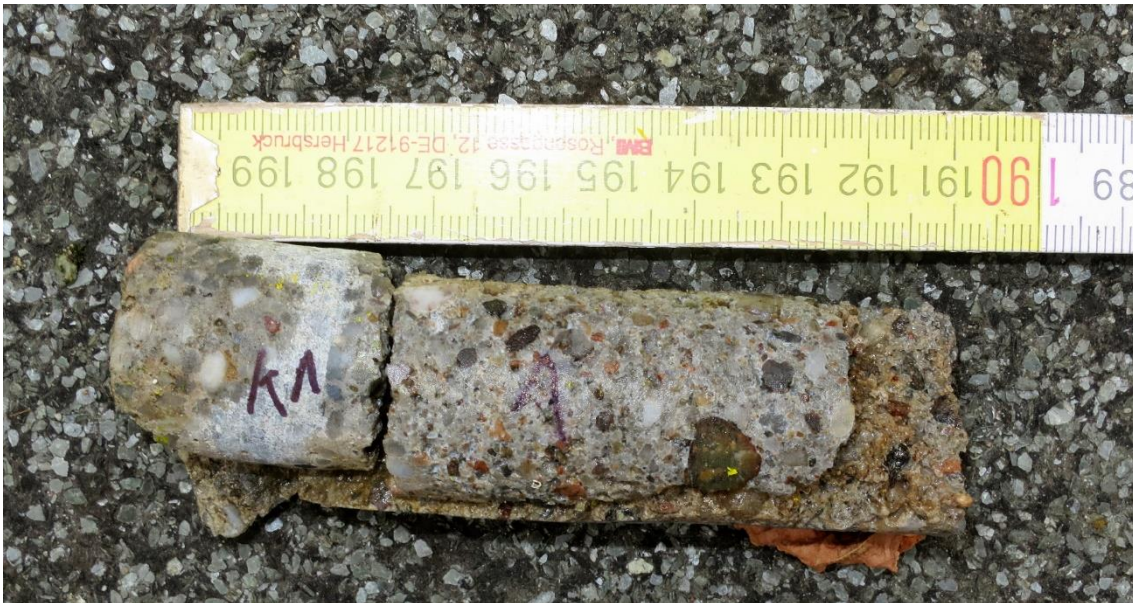
M1/ Der horizontale Riss geht durch die gesamte Treppenwange.

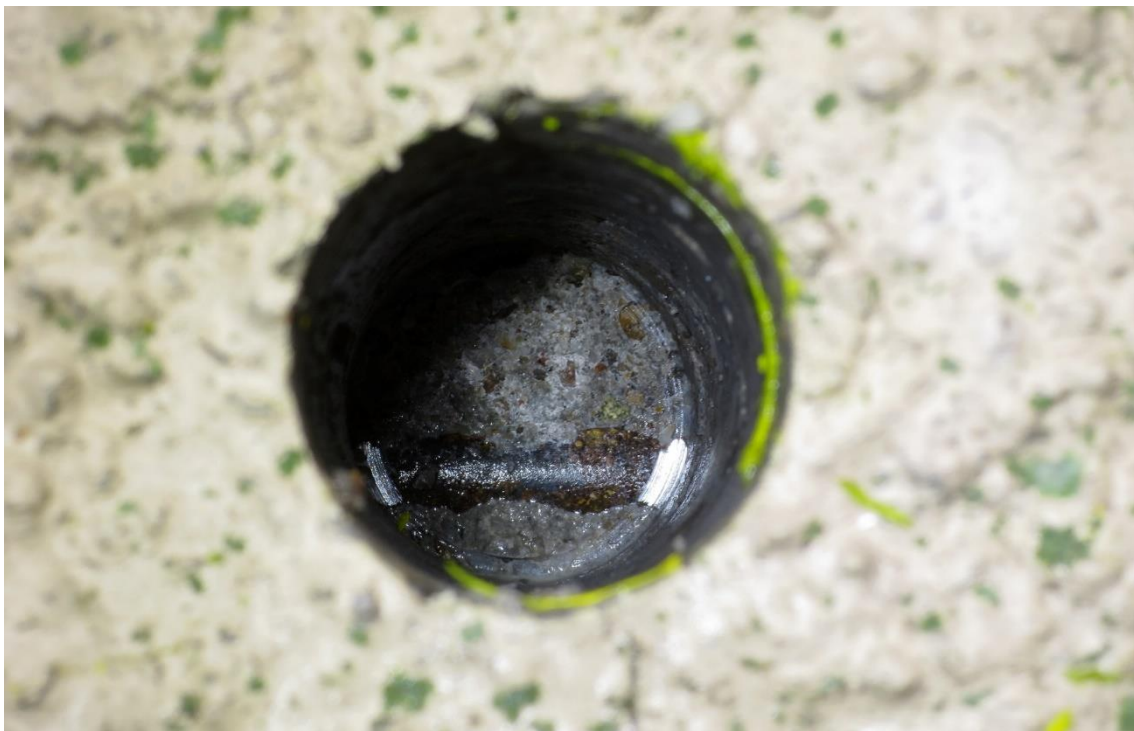
M2/ Bewehrung in 100 mm Tiefe ohne Korrosion

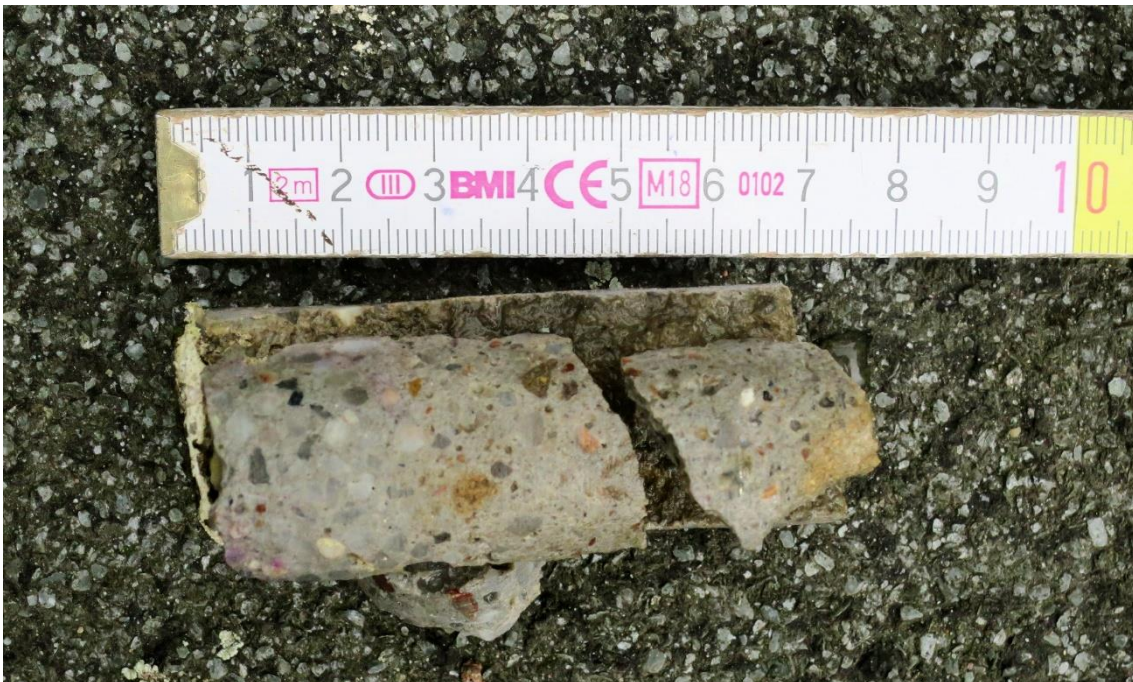
M3/ Der Riss reicht durch den gesamten Kern.

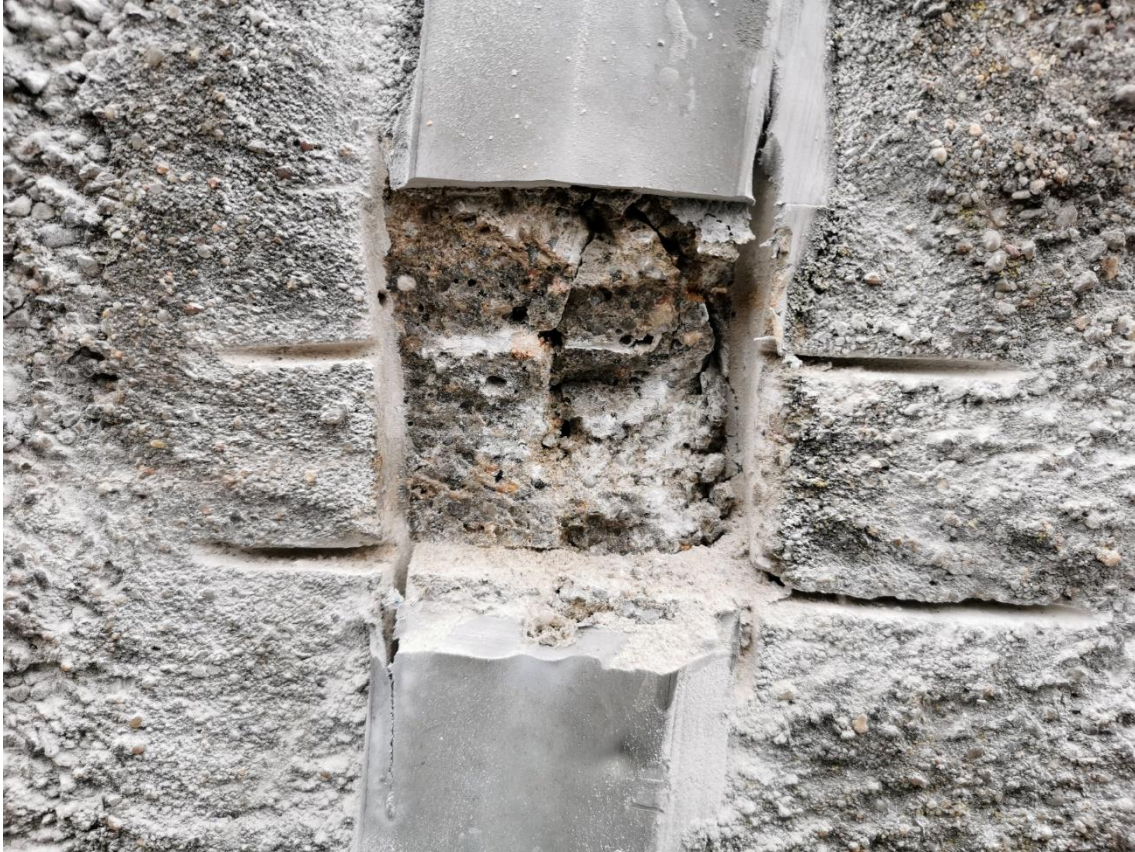
M5/ Der vertikale Riss unter dem Kunststoffband reicht wahrscheinlich durch das gesamte Bauteil.

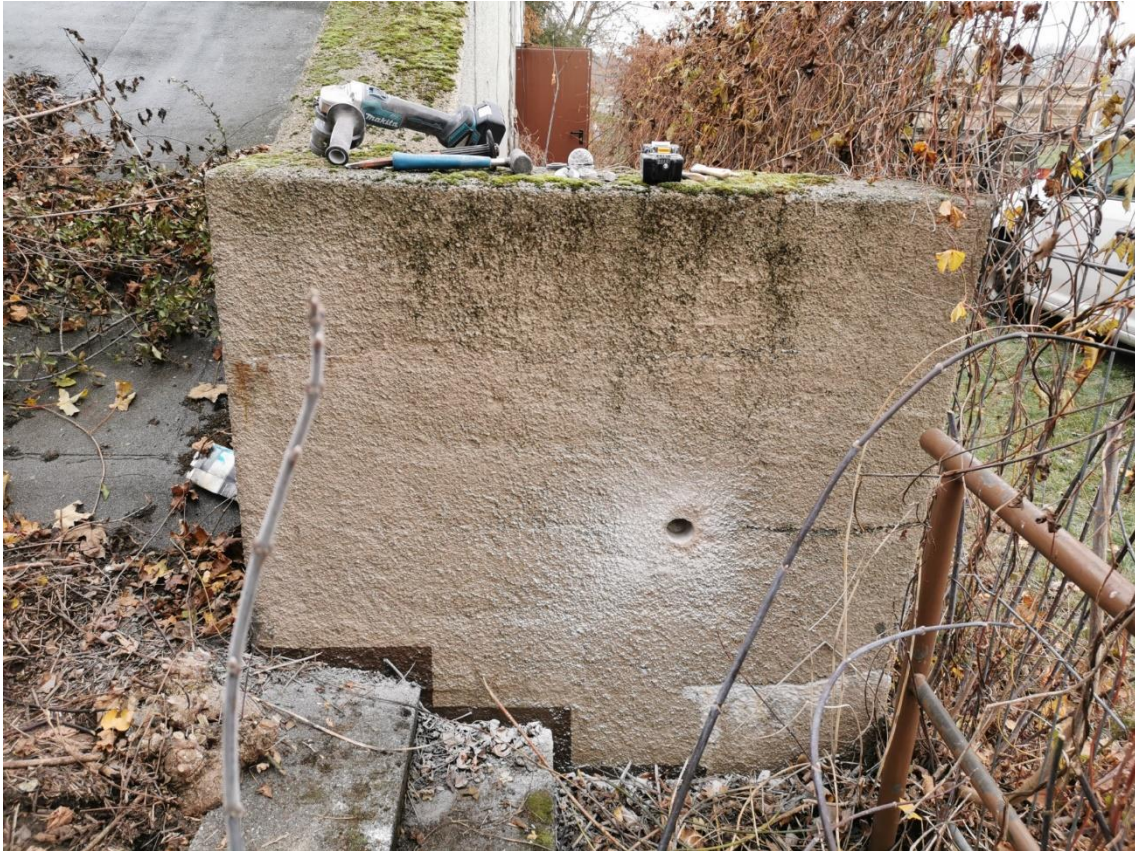
M6/ Horizontaler Riss

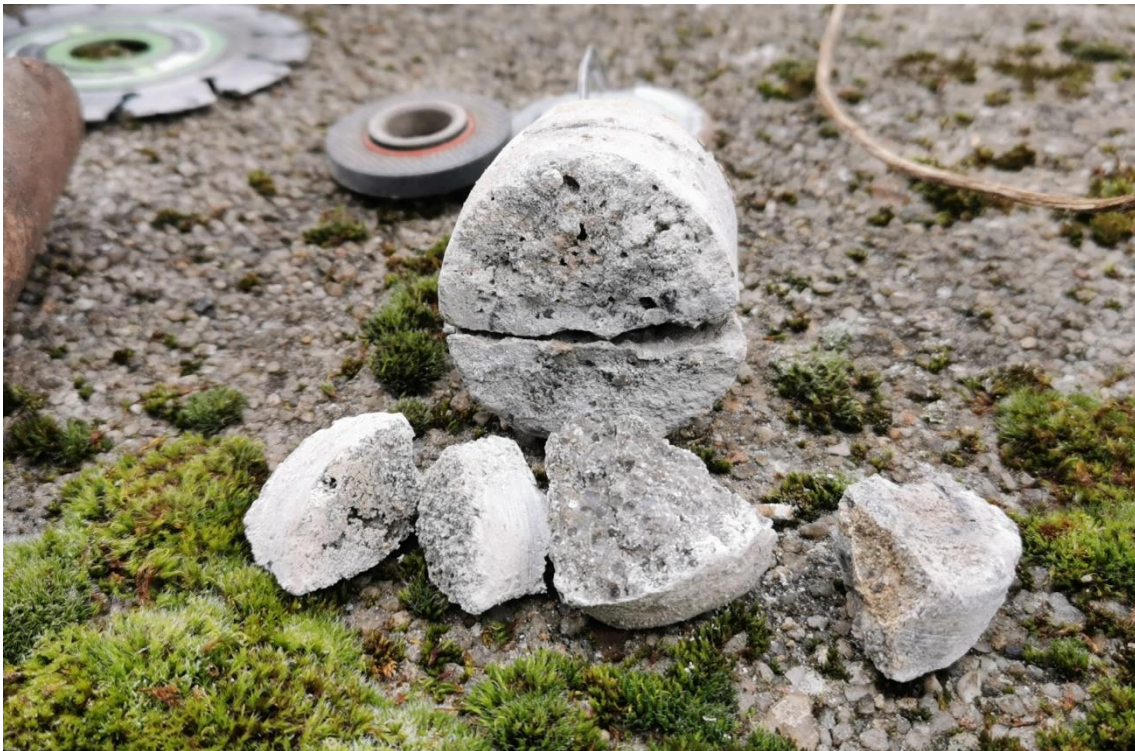
M6/ der Bohrkern ist bis in 8 cm Tiefe gerissen.

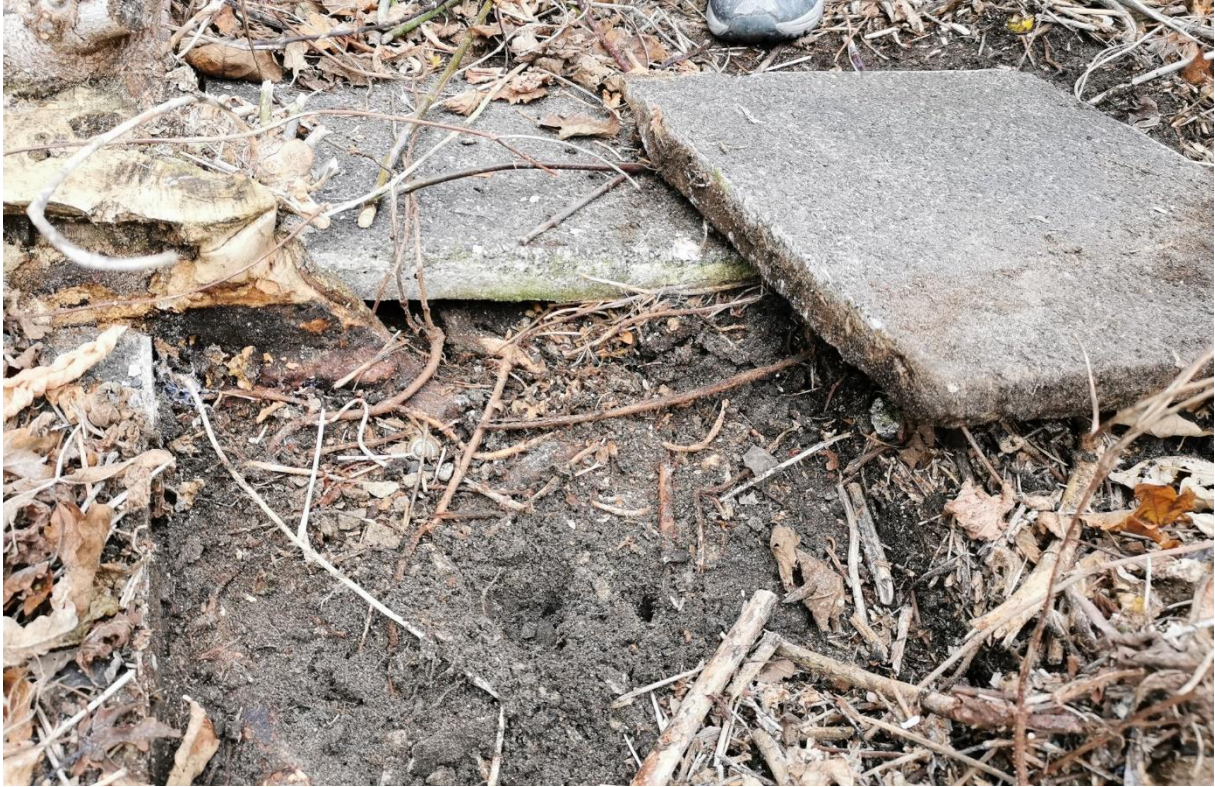
Die noch ursprünglich vorhandene Konstruktion von Betonplatten aus Kunststein, die unmittelbar auf dem Erdreich aufliegen, ist für eine langfristige Nutzung ungeeignet. Die Abbildungen der jetzigen Situation finden sich im Abschnitt 6.2.3. . Durch Bewuchs und Durchwurzeln besitzen die Betonplatten vom Podest und jeweils noch 2 Treppenstufen aus Kunststein keinen tragfähigen Grund mehr.

Die Betonplatten (40x 40 x 4 cm³) liegen unmittelbar auf dem Erdreich auf.

Die Originalplatten sollten aufgenommen, gereinigt und bei Schadensfreiheit wieder neu verlegt werden. Der Untergrund kann dann abgestimmt auf die geplante Nutzung neu hergestellt werden.

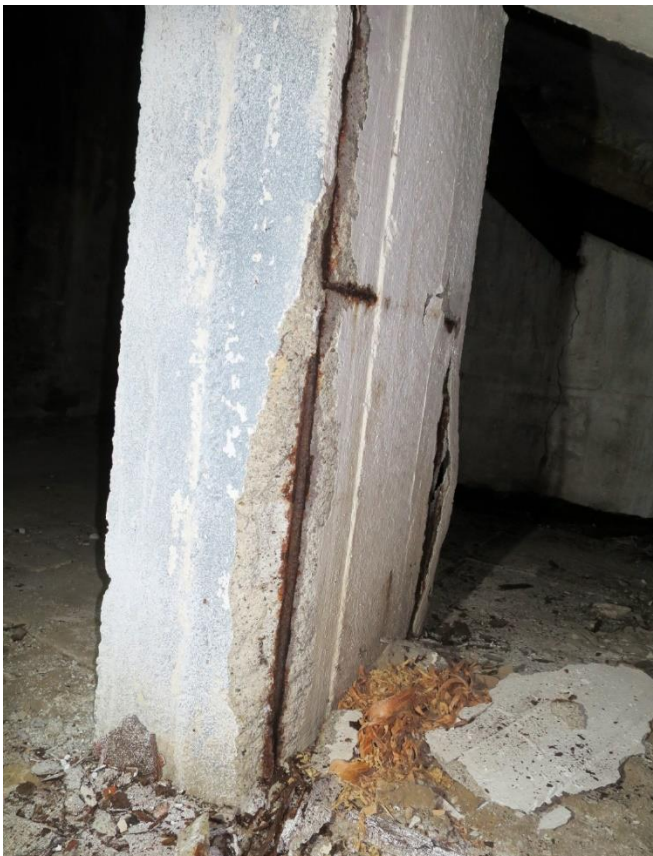
Stütze mit stark korrodierter Bewehrung

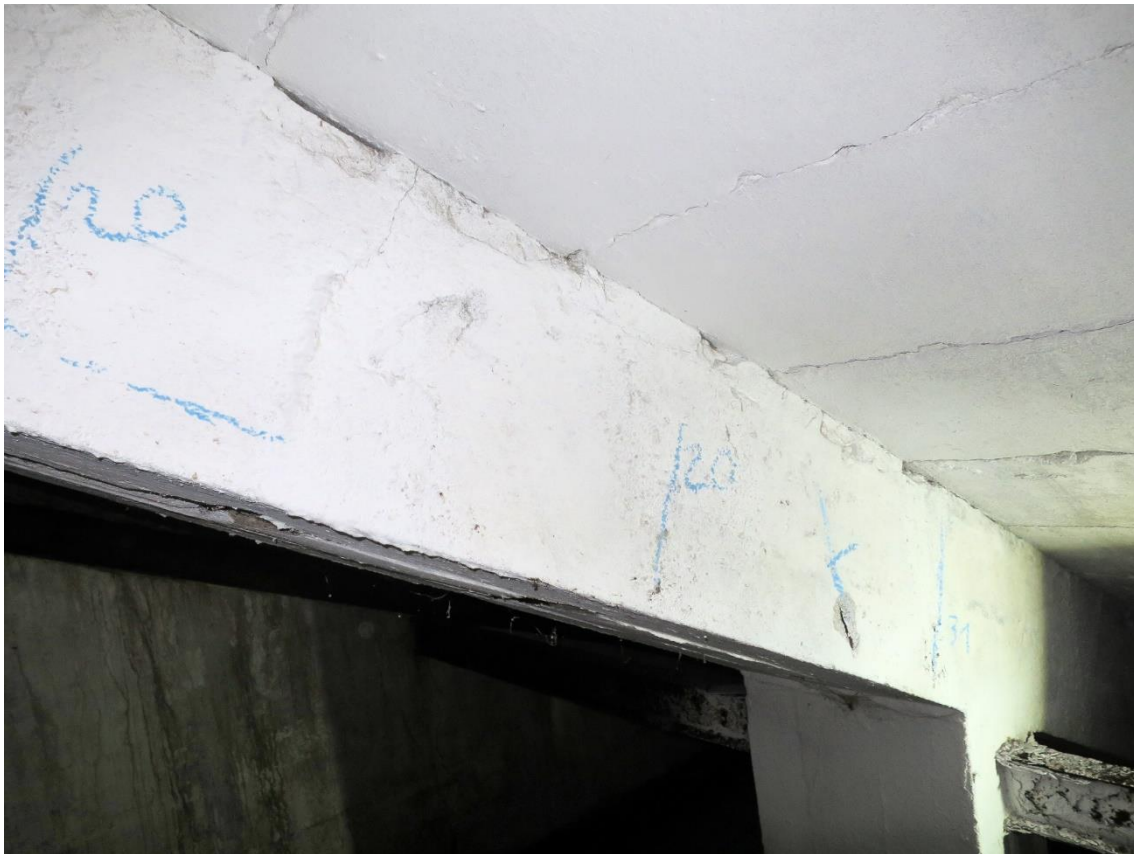
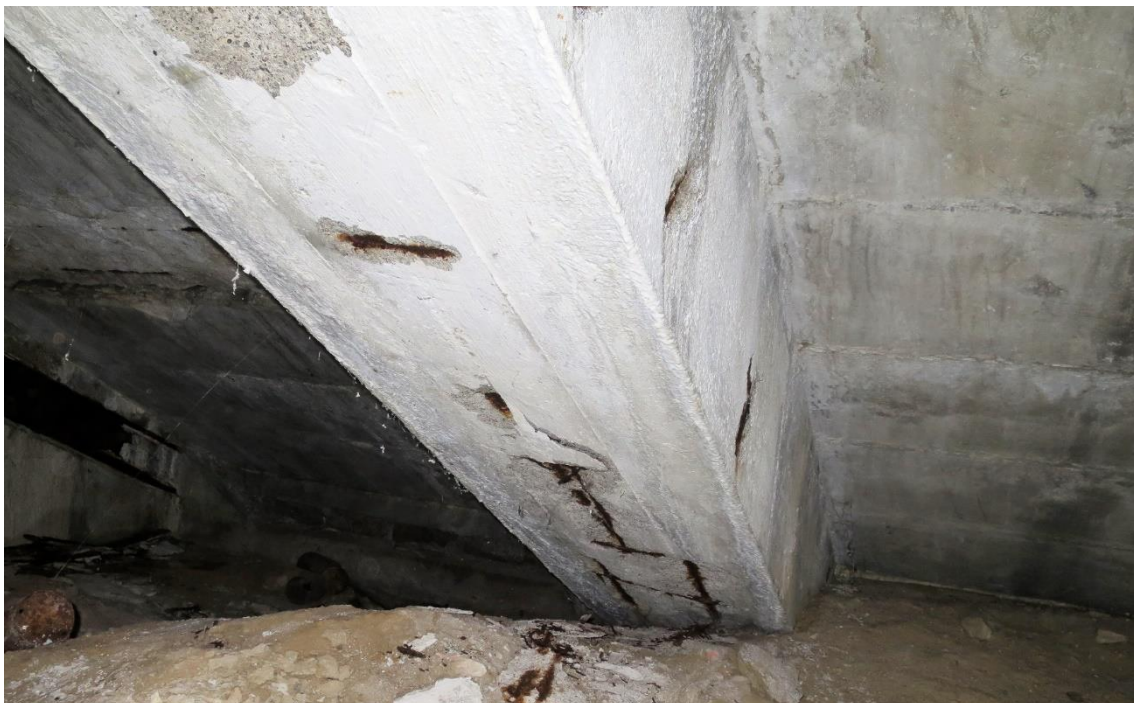
Mittelträger mit Bewehrung die teilweise frei liegt und stark korrodiert ist.

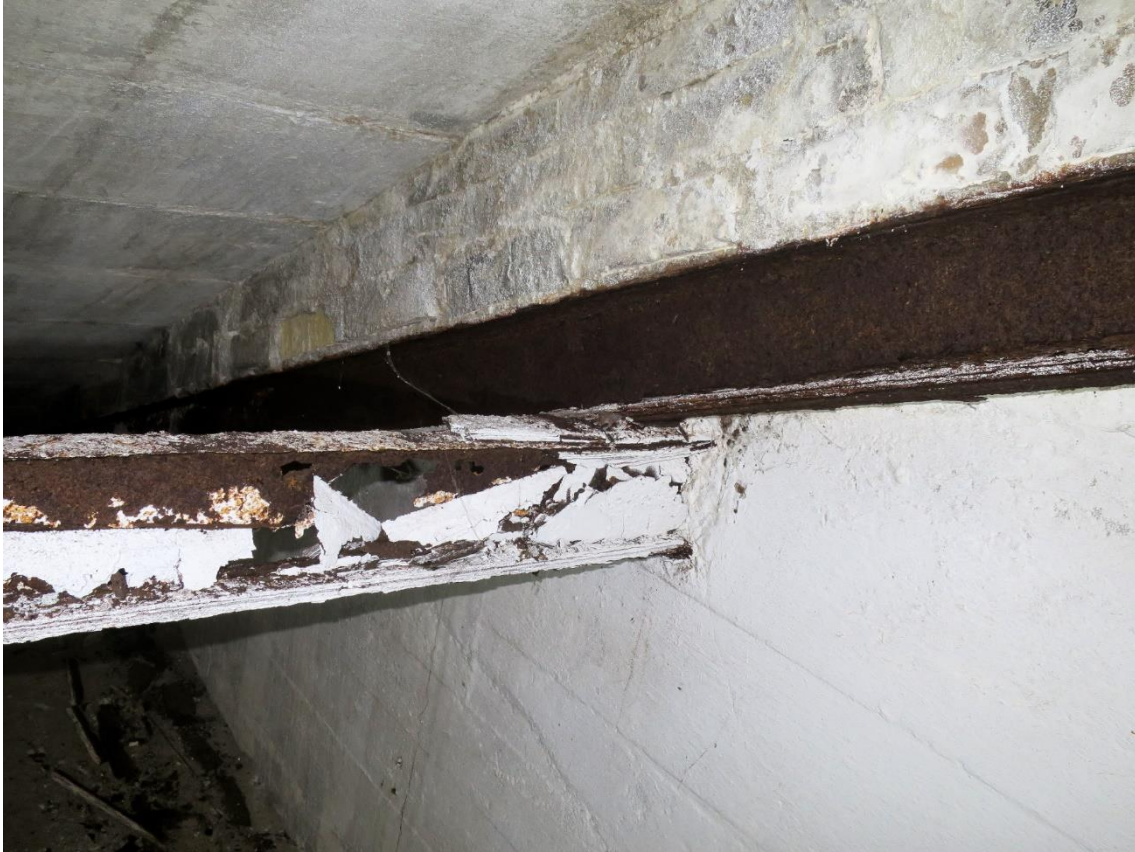
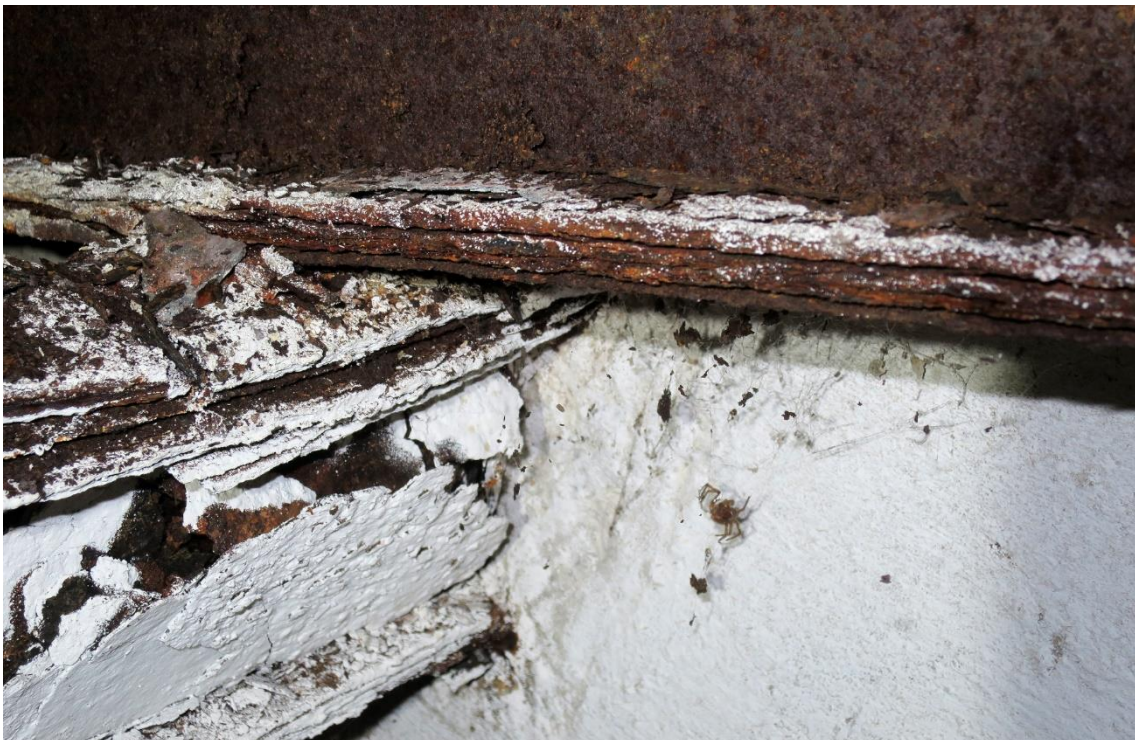
Der horizontale Stahlträger ist im Auflagerbereich praktisch vollständig korrodiert.

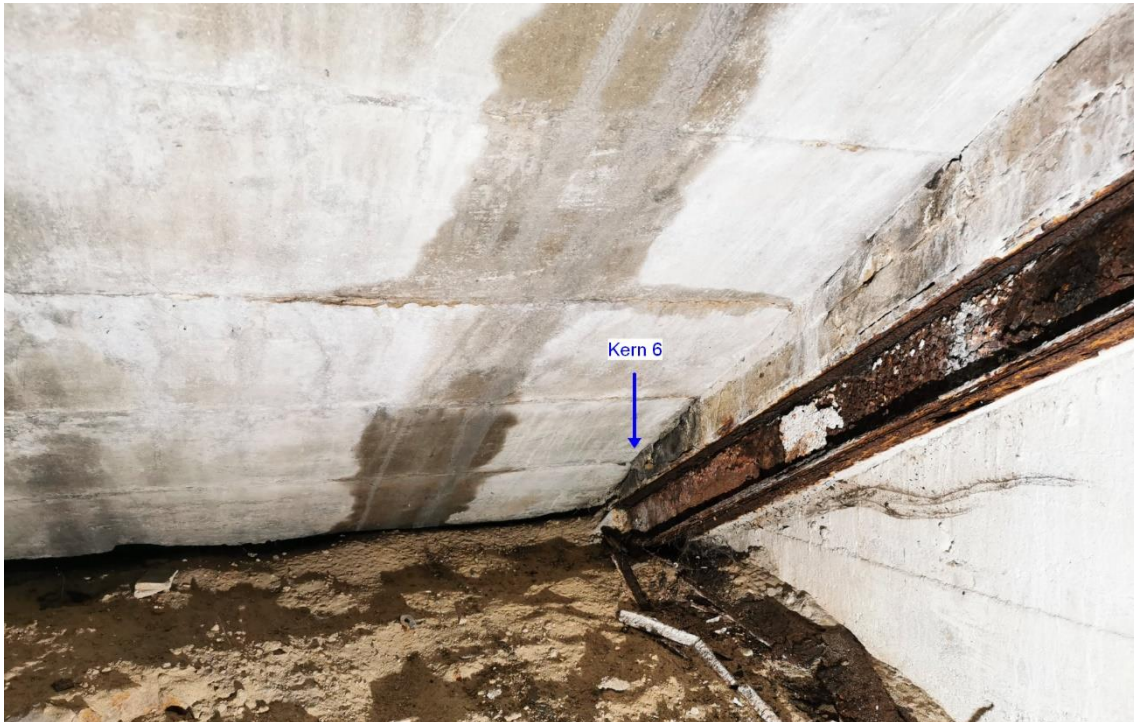
Auch der schräglauende Träger ist weitgehend durch korrodiert.
Der Pfeil bezeichnet die Lage vom Bohrkern 6, der von oben durch die Betonplatte genommen wurde.

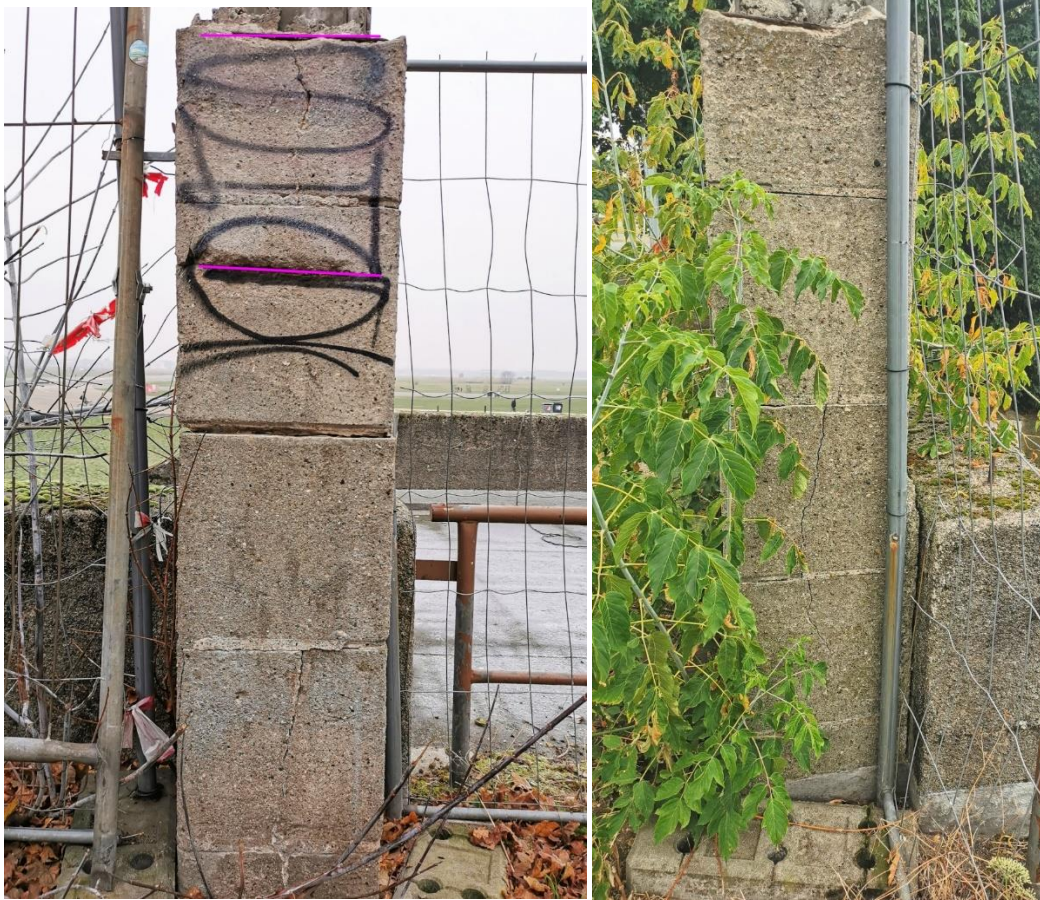
5.3. Pylon

Die Betonfertigteile besitzen auf allen Seiten vertikale Risse. Es gibt in zwei Höhen umlaufende freiliegende Bewehrung mit starker Korrosion.
