# Gutachten zur Schadstoffuntersuchung

## Feststellung – Bewertung

Objekt:  
**Gebäude 104**  
**Tempelhofer Feld**  
**12049 Berlin**

Berlin, 28.03.2017

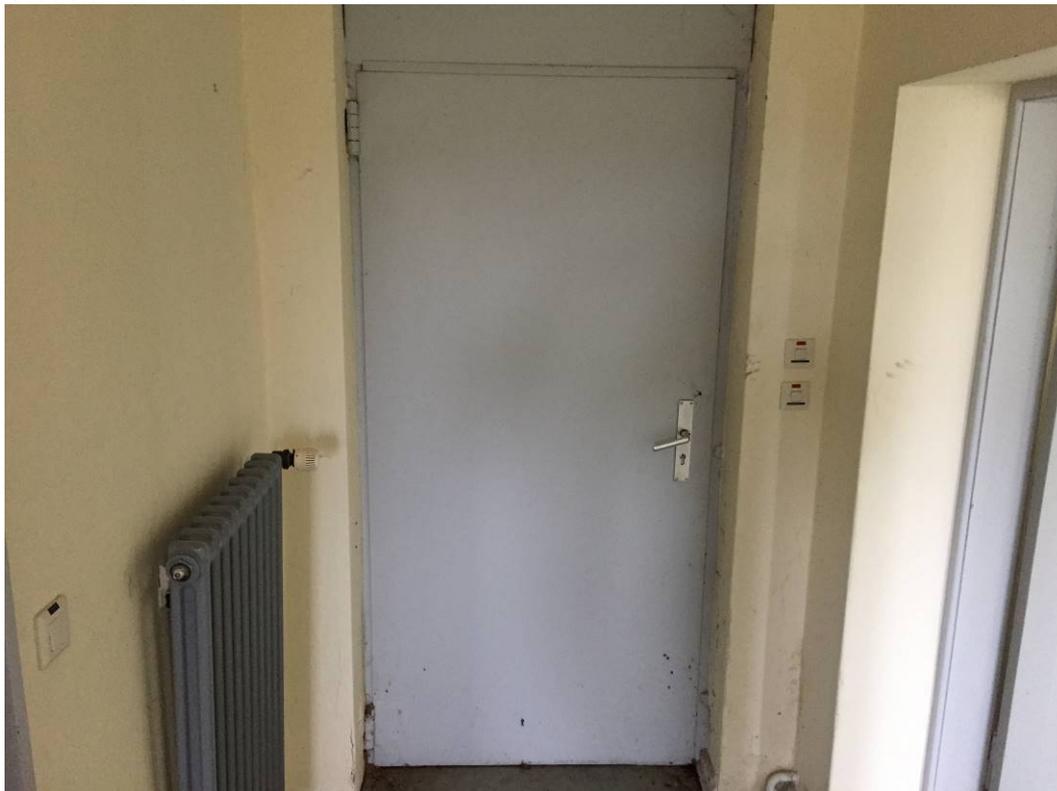
Foto 1 Fundstelle 1.1: Asbestpappe (schwach gebunden) in Schloßkasten von FH-Tür und KMF-Dämmung der Gefahrstoffkategorie 1B in Türblatt, hier: KB, EG, R. 5

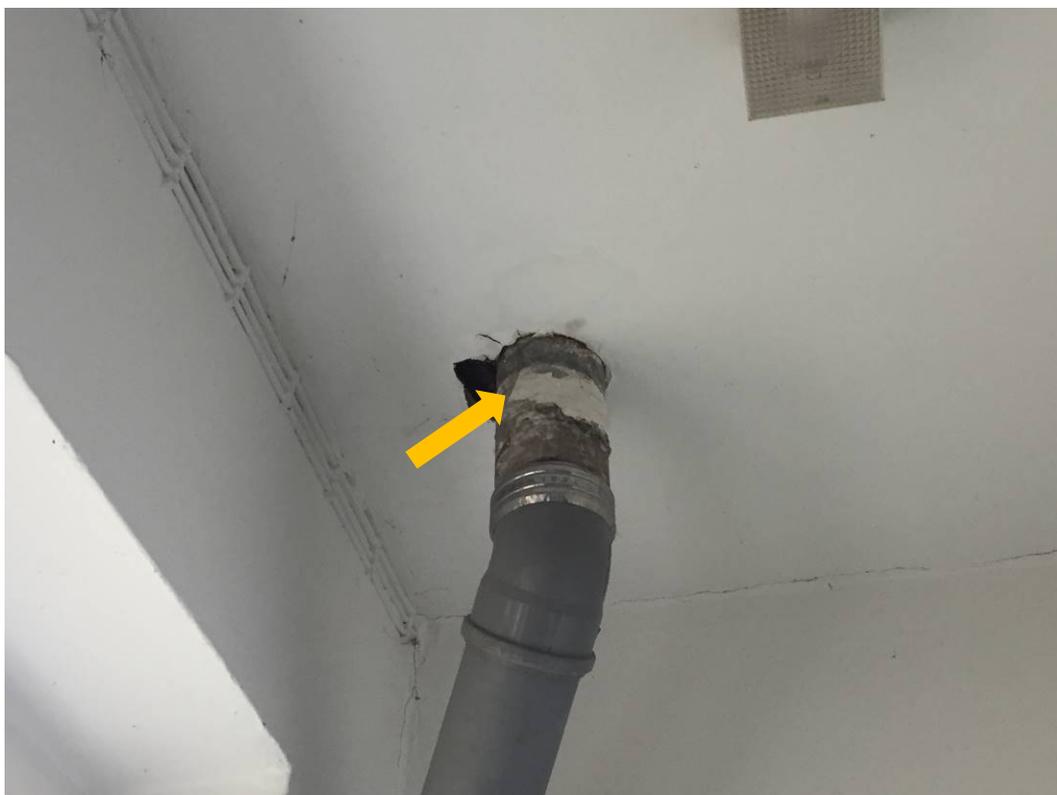
Foto 2 Fundstelle 1.2: Asbestzement-Rohrleitung (fest gebunden), Stutzen, KB, EG, R. 5c

Asbestzement (AZ) ist ein fest gebundenes Asbestprodukt. Für fest gebundene Asbestprodukte gibt es keine Sanierungsdringlichkeit, somit auch keine Bewertung der Sanierungsdringlichkeit. Im Falle von Arbeiten an Asbestzementprodukten dürfen diese nur unter Beachtung der TRGS 519 (Technischen Regeln für Gefahrstoffe „TRGS 519 - Asbest - Abbruch-, Sanierungs- oder Instandhaltungsarbeiten“) vorgenommen werden. Das asbesthaltige Abbruchmaterial ist als asbesthaltiger Abfall unter der AVV-Nr. 170605\* zu entsorgen.

AZ-Produkte dürfen nicht beschädigt werden, um Asbestfaserfreisetzungen zu vermeiden, Deshalb ist jegliche Bearbeitung von AZ-Produkten, z. B. Bohren, Sägen, Schleifen, Brechen, Polieren u.s.w. verboten. Denn dabei werden die in der Zementmatrix fest gebundenen Asbestfasern gelöst und freigesetzt.

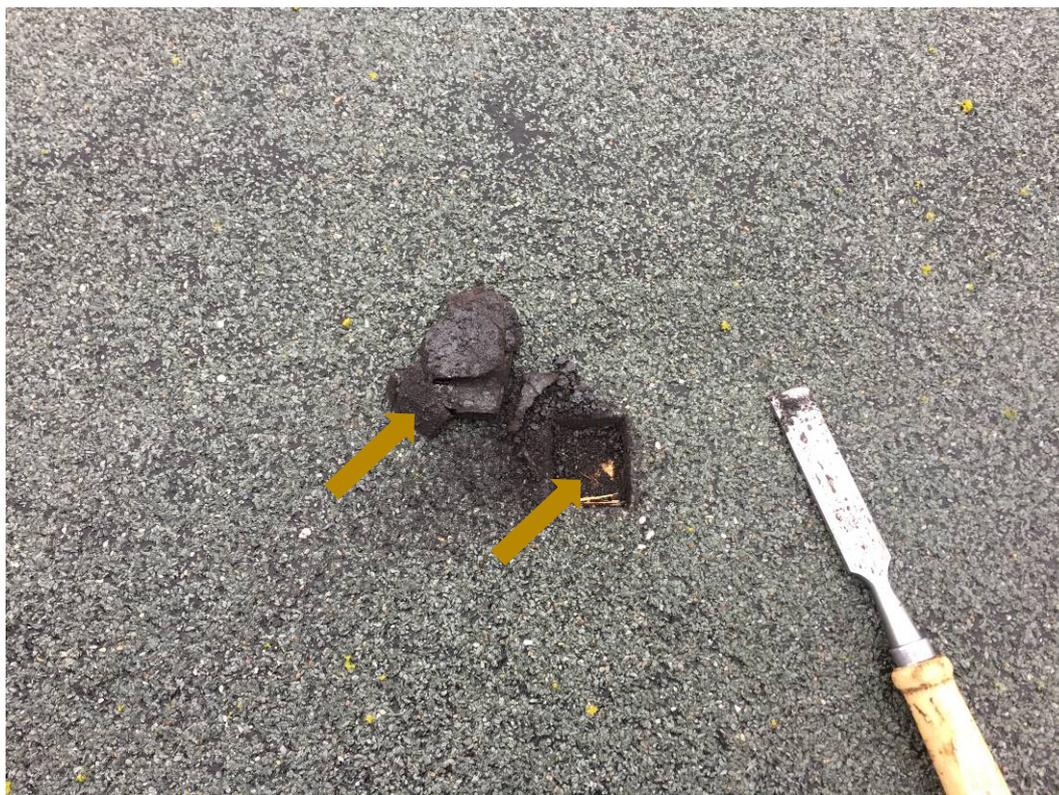
Foto 3 Fundstelle 3.1: teerhaltige Abdichtung auf Holzschalung, vgl. Materialprobe P13, KB, Dach

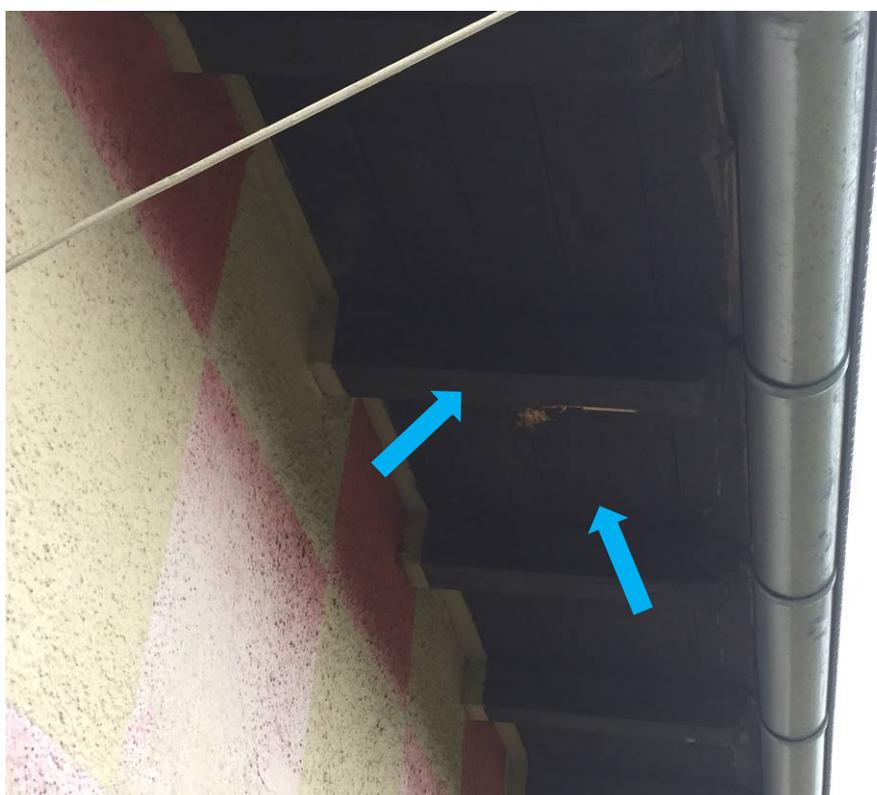
Probenbezeichnung	laborinterne Proben-Nr.	PCP [mg/kg TS]	$\gamma$ -HCH (Lindan) [mg/kg TS]	$\Sigma$ DDT/DDD/DDE [mg/kg TS]
<b>MP14:</b> Holzkonstruktion (Balken, Schalung), KB, Außenbereich	PiCA 17-H007-0019	<b>810</b>	<b>2,1</b>	<BG

Foto 4 Fundstelle 4.1: HSM-belastete Holzkonstruktion, vgl. Materialprobe MP14, KG, Dach

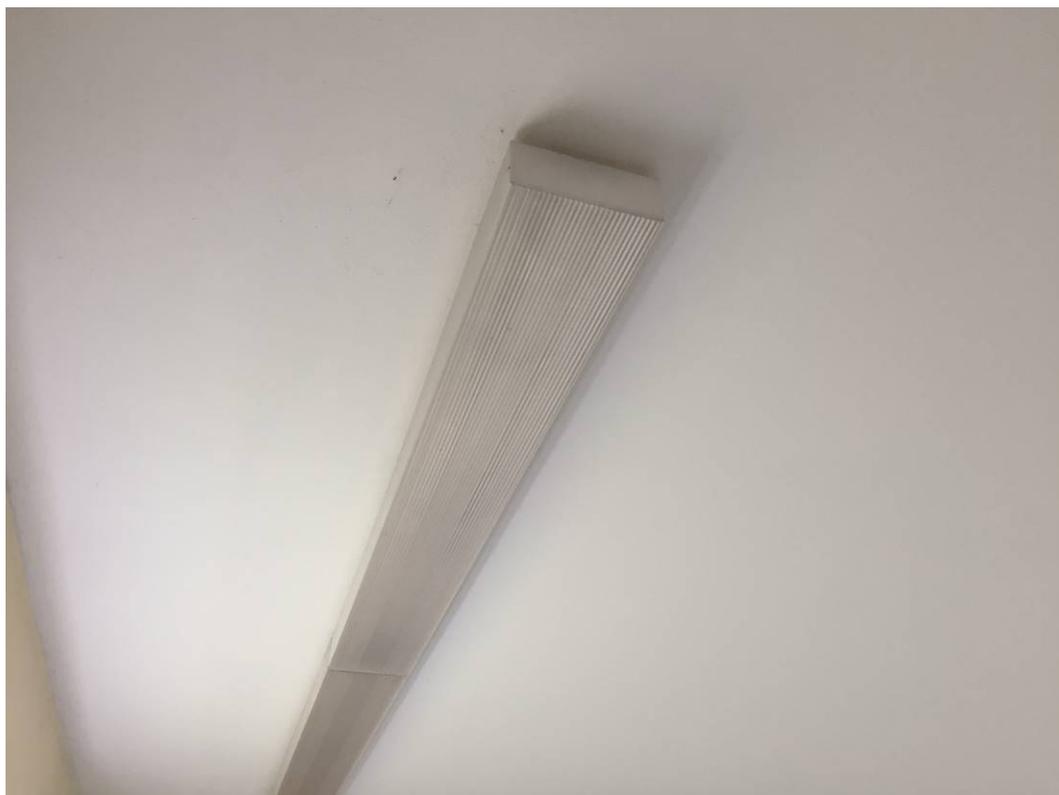
Foto 5 Fundstellen 5.1 und 6.1: Verdacht auf PCB-haltigen Kondensator an Leuchtstofflampe und Leuchtstoffröhre mit Verdacht auf Quecksilber-Dampffüllung (Hg), hier: 2.E, EG, R. 1

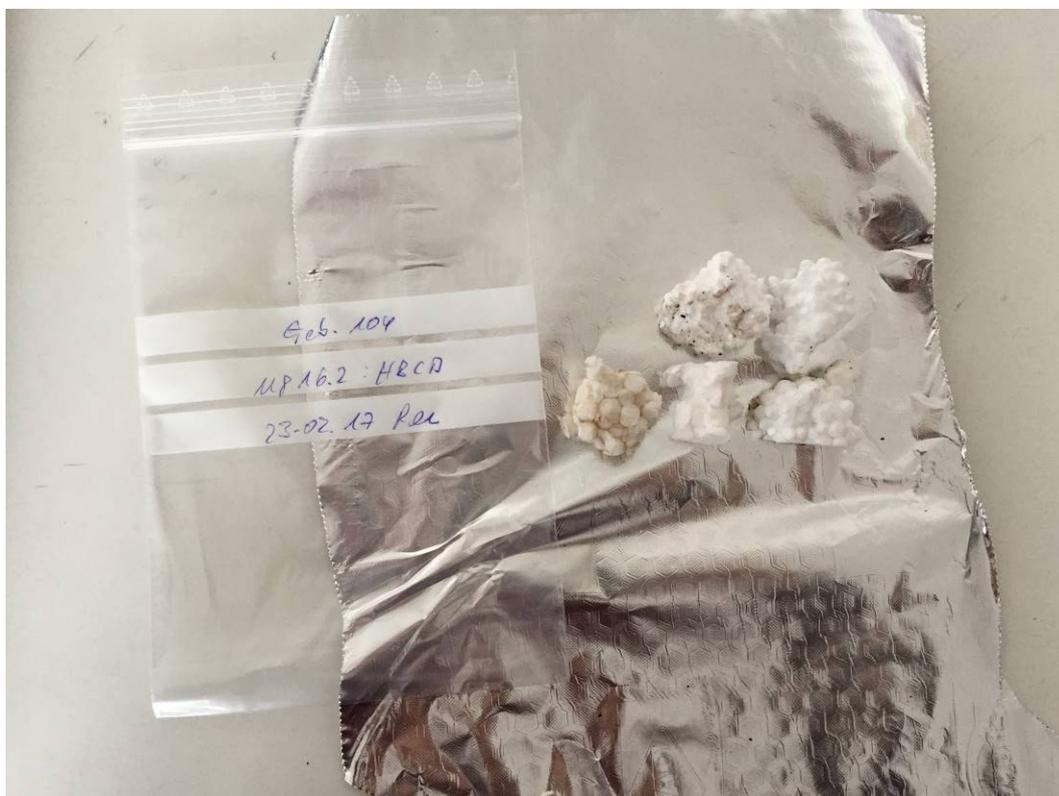
Probenbezeichnung	Laborinterne Proben-Nr.	Hexabromcyclododecan [mg/kg]
<b>MP16.2:</b> Mischprobe aus mehreren Styropordämmungen vom Gebäude	AZBA 17-02269	<b>4.241</b>

Foto 6 Fundstelle 7.1: HB CD-haltige Styropordämmung, vgl. Mischprobe MP16.2 bestehend aus:

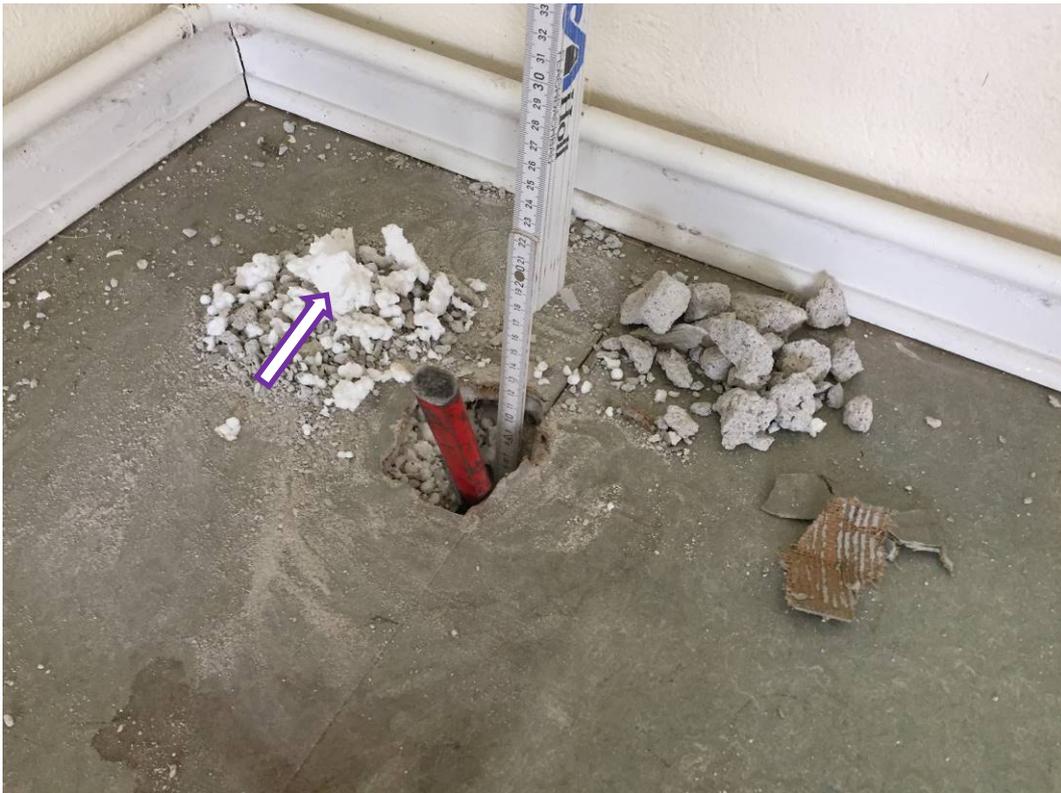
Foto 7 Verdacht HBCD: weiße Styropordämmung (ohne FCKW-Befund) unter Linoleum und Zementestrich, D=50mm, 2.E, EG, R. 1

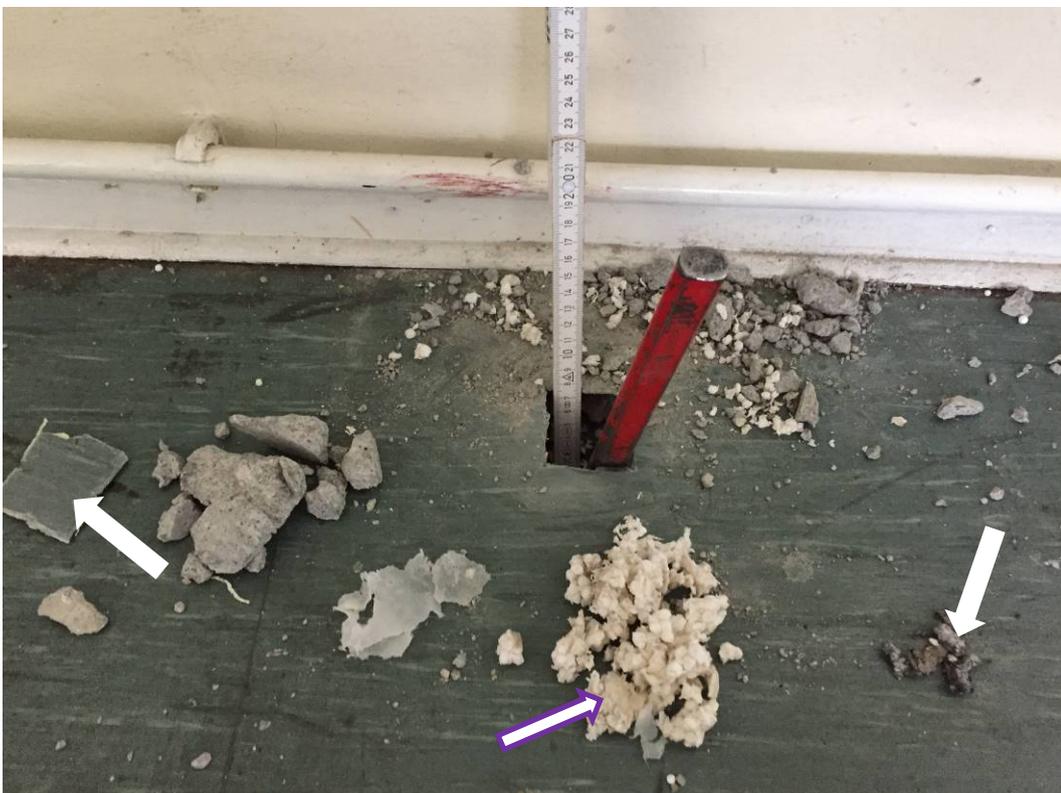
Foto 8 Verdacht HBCD: gelbliche Styropordämmung, D=30mm, (Pfeil: lila-weiß) (ohne FCKW-Befund) unter PVC-Belag (ohne Asbest-Befund, vgl. Materialprobe P4, Pfeil: weiß) und Zement-Estrich, auf schwarzer Abdichtung (ohne Teer-Befund, vgl. Materialprobe P3, Pfeil: weiß) und Beton 1.E, EG, R. 2

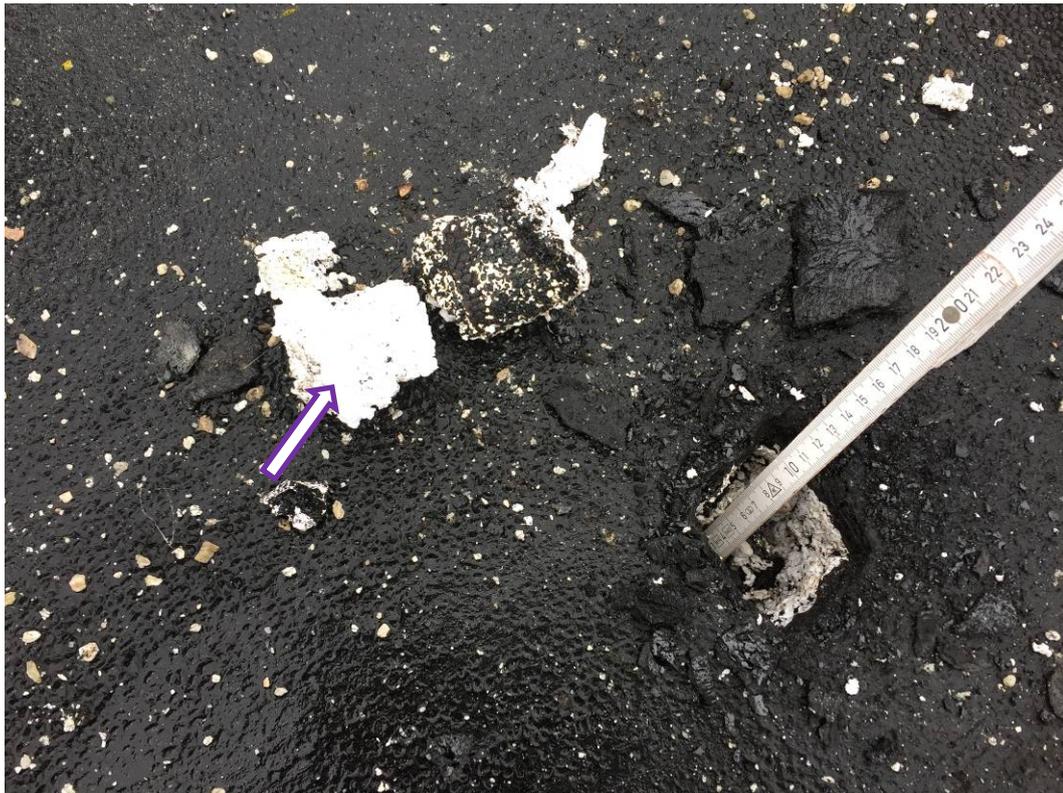
Foto 9 Verdacht HBCD: weiße Styropordämmung unter bituminöser Abdichtung, D=800mm (Pfeil: lila-weiß) (ohne FCKW-Befund), auf schwarzer Dampfsperre (ohne Teer-Befund, vgl. Materialprobe P9, Pfeil: weiß)  
2.E, Dach

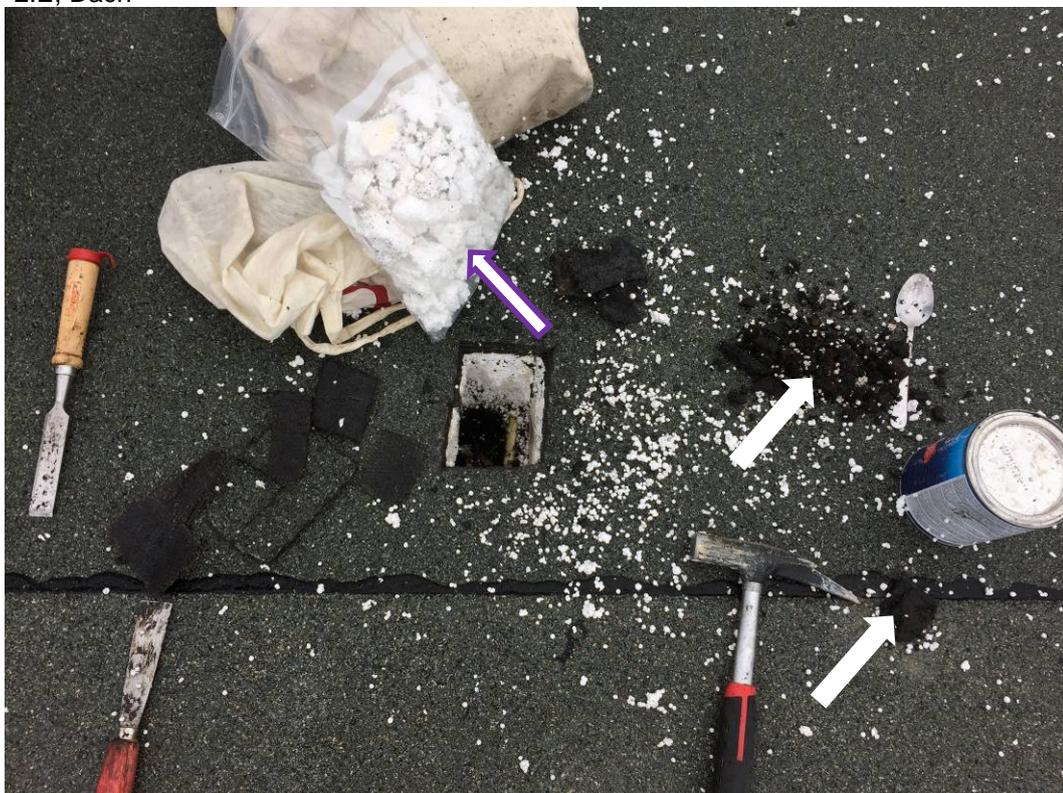
Foto 10 Verdacht HBCD: weiße Styropordämmung unter mehrlagiger bituminöser Dachabdichtung, D=150mm (ohne FCKW-Befund), auf Dämmgemisch (ohne Teer-Befund, vgl. Materialprobe P12, Pfeil: weiß) und schwarzer Dampfsperre (ohne Teer-Befund, vgl. Materialprobe P12, Pfeil: weiß)  
1.E, Dach

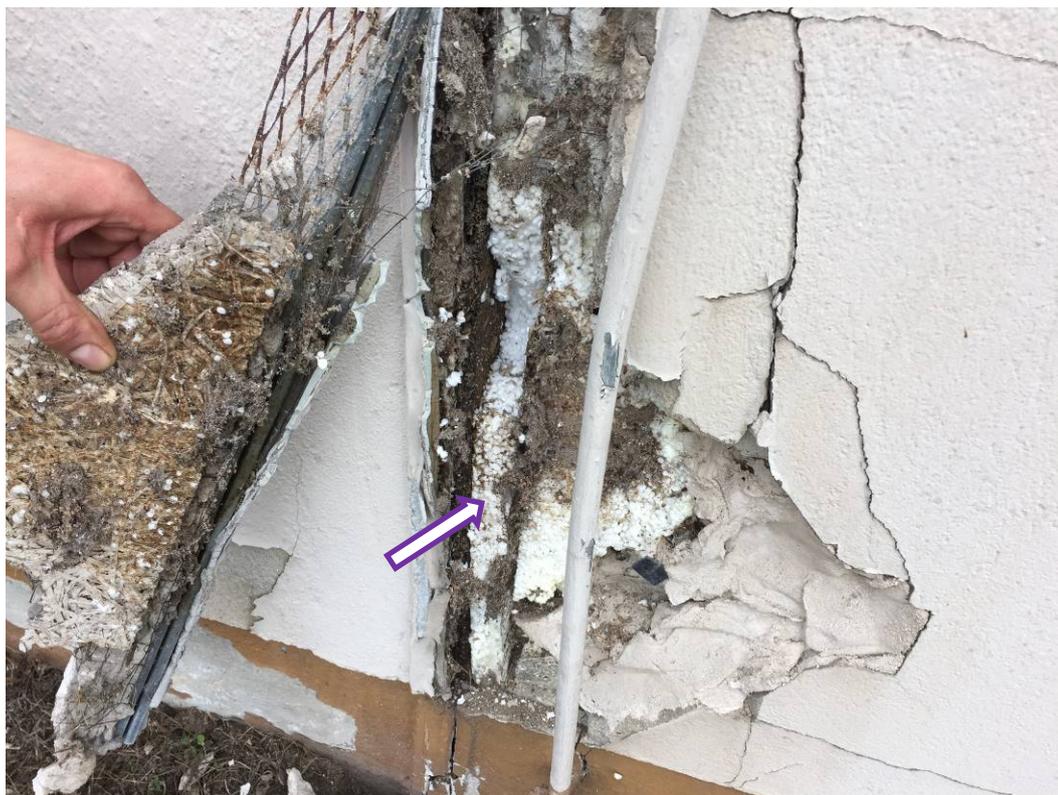
Foto 11 Verdacht HBCD: weiße Styroprodämmung im Anschlussbereich Gebäudeteile 1. und 2. Erweiterungsbau (ohne FCKW-Befund)  
EG, Außenbereich

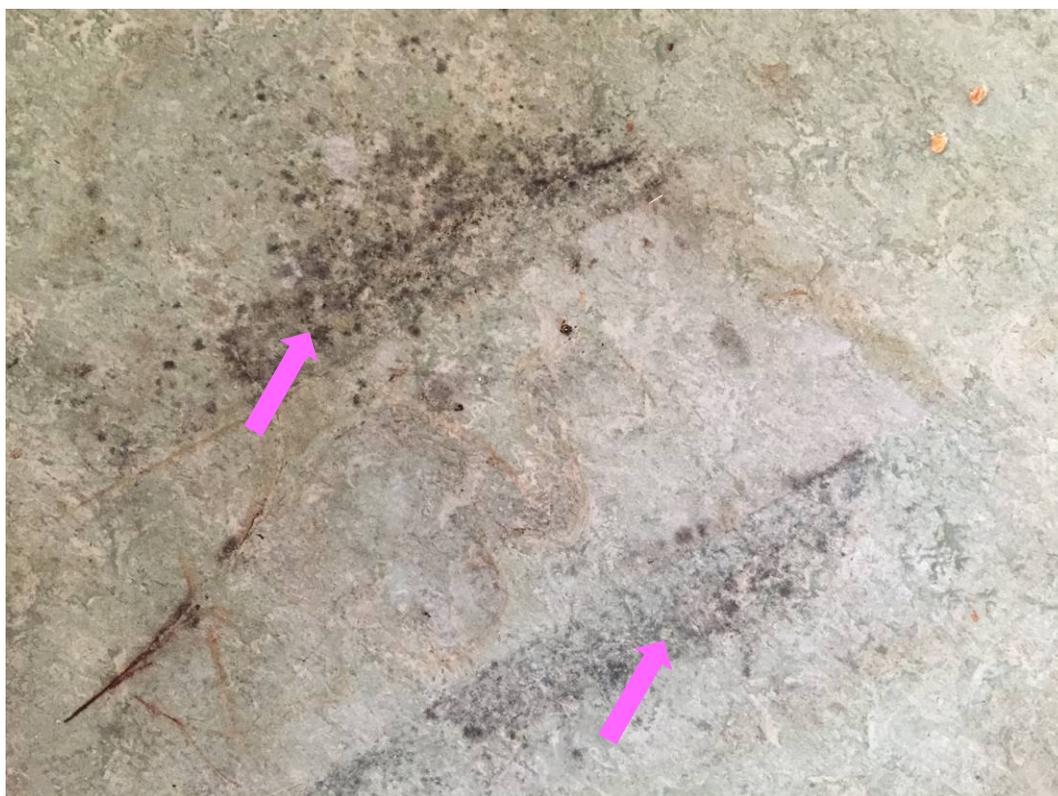
Foto 12 Fundstelle 8.1: Schimmelpilzbefall auf Linoleumbelag,  
hier: KB, EG, R. 4

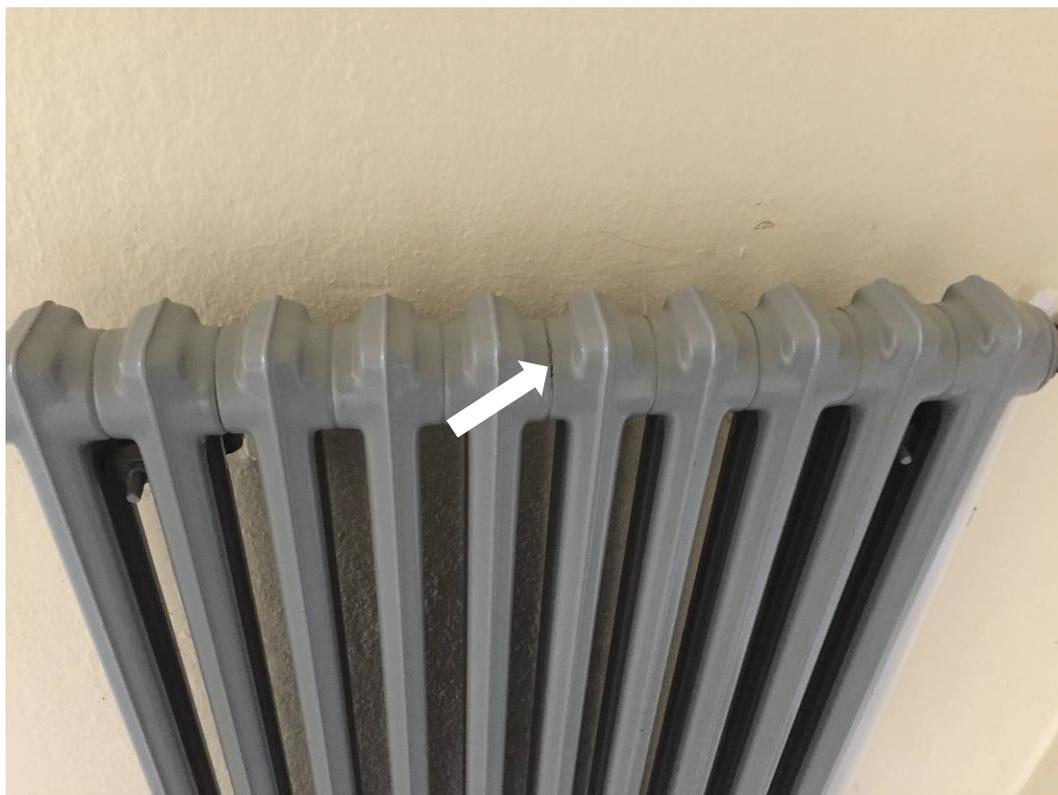
Foto 13 Ohne Asbest-Befund: Flanschdichtung zwischen Rippen von Heizkörper, vgl. Materialprobe P5, KB, EG, R. 5

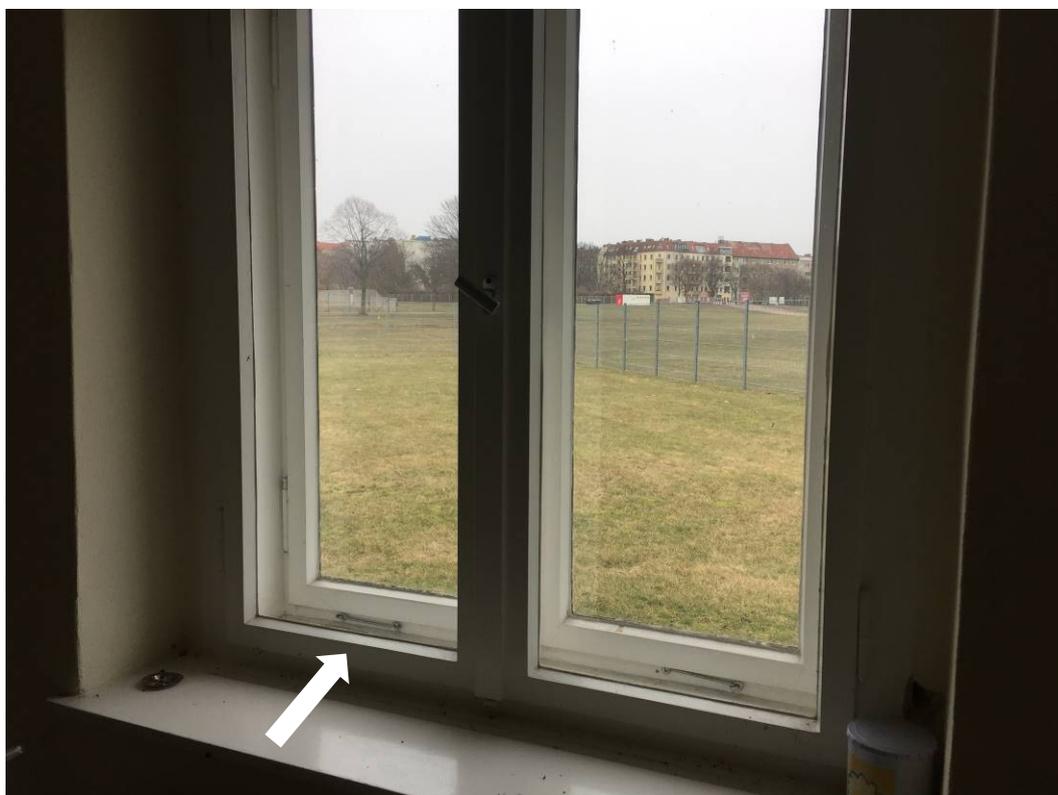
Foto 14 Ohne Blei-Befund: weißer Farblack von Holzdoppelkastenfenster, vgl. Materialprobe MP6, hier: KB, EG, R. 5

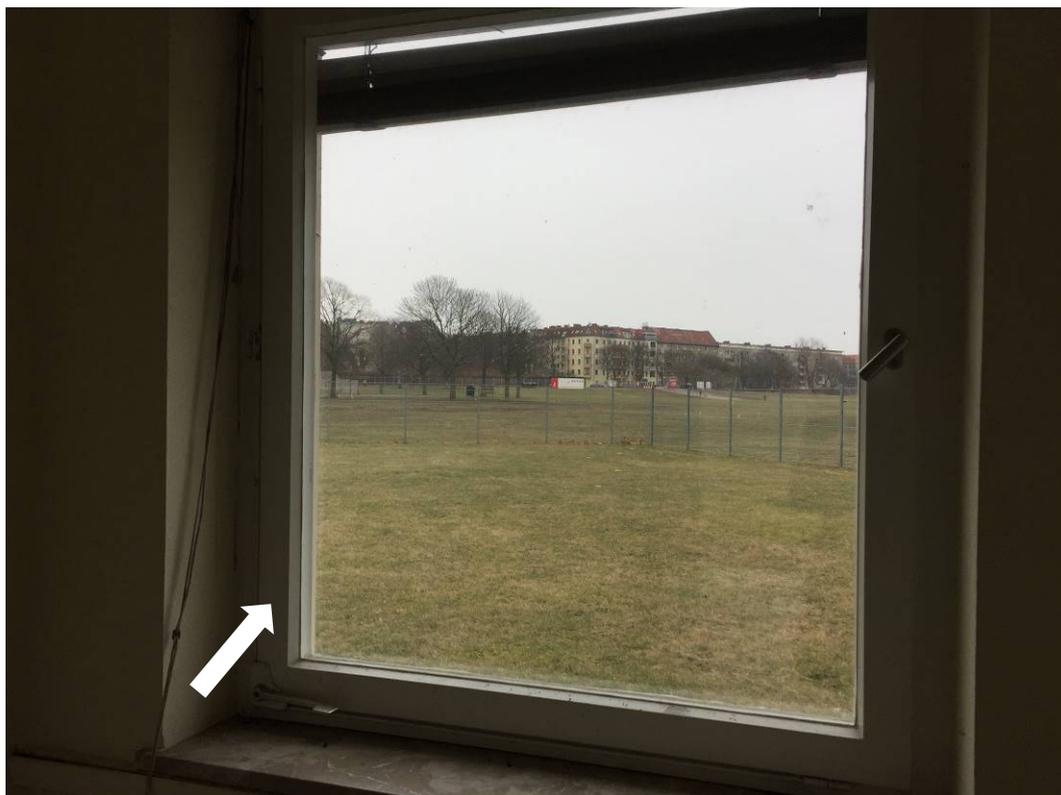
Foto15 Ohne Blei-Befund: weißer Farblack von Holzfenster, vgl. Materialprobe MP7,  
hier: 1.E, EG, R. 3
