1 Anlass und Aufgabenstellung

Die IMAGO OHG wurde von der Grün Berlin GmbH mit der Grundlagenermittlung und Defizitanalyse zur Sanierungsplanung sowie der Erarbeitung eines Untersuchungskonzepts beauftragt, welche Gegenstand des vorliegenden Berichts sind. Die weiteren Leistungen zur Sanierungsuntersuchung und -planung wurden optional angeboten.

Das Gelände des „Alten Hafens“ liegt im zentralen, nördlichen Teil des ehem. Flughafens Tempelhof, welcher sich etwa 4 km südlich des Berliner Stadtkerns, im Bereich des Zusammentreffens der Bezirke Tempelhof – Schöneberg, Kreuzberg und Neukölln befindet (s. Anlage 1).

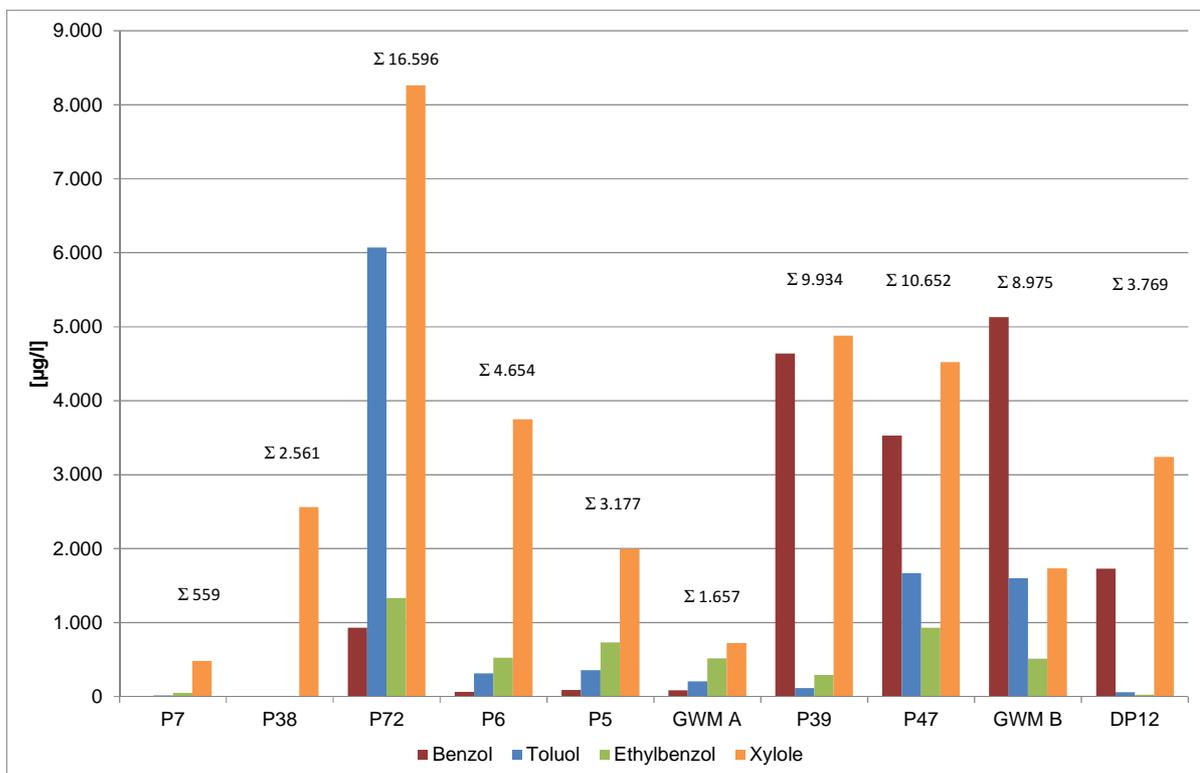
Abbildung 1: Zusammensetzung der BTEX im Schadenszentrum 2010

Die folgende Abbildung zeigt die Zusammensetzung der BTEX, welche 2010 /G9/ im Schadenszentrum sowie weiteren hoch mit BTEX belasteten Messstellen und an der direct push – Sondierung DP12 analysiert wurde.

Die sehr hoch mit BTEX belasteten Messstellen P39, P47, GWM B und die direct push Sondierung DP 12 weisen eine ähnlich Schadstoffzusammensetzung, mit Benzol und den Xylole als Hauptbestandteilen von 30 – 50 % auf. Hiervon unterscheiden sich die etwas westlich von diesen gelegenen P72, P5, P6 und GWM A, an welchen ein wesentlich geringerer Benzol - Anteil sowie an P72 ein deutlich höherer Toluol – Anteil vorliegt.

Ursache für diese Unterschiede in der BTEX – Zusammensetzung könnten verschiedene Schadensursachen oder mikrobieller BTEX – Abbau sein, bei welchem die einzelnen BTEX unterschiedlich gut abgebaut werden.
