Schadstoffuntersuchung Tempelhofer Feld, alte Gärtnerei

Gebäude 107/108, 146 und 432

Berlin, 09.09.2019

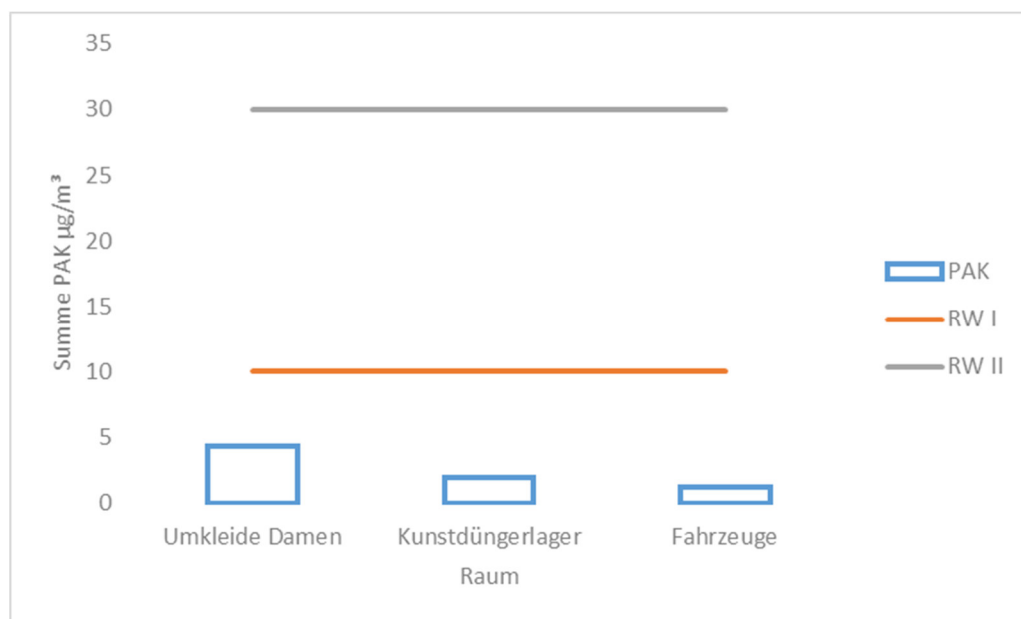
Schadstoff Analyseergebnisse in µg/m ³	Raum Umkleide Damen	Raum Kunstdüngerlager	Raum Fahrzeuge
Σ DDT und DDT-Abbauprodukte	0,08	0,21	0,15
Σ PAK	4,32	1,96	1,24
Σ flüchtige PAK (Bicyclische und tricyclische aromatische Kohlenwasserstoffe)	3,97	1,89	1,18
Σ 16 EPA-PAK	1,72	1,36	1,04

Abbildung 1: Gesamt PAK-Gehalte in der Raumluft in den beprobten Räumen mit Gegenüberstellung der RW I und RW II für die PAK-Einzelkomponenten Naphthalin und Naphthalin-ähnliche Verbindungen in $\mu\text{g}/\text{m}^3$

- Unter den aktuellen baulichen und Umweltbedingungen wird ausgehend von den Raumluftmessungen keine Gefährdung der menschlichen Gesundheit für die Schadstoffe PAK und DDT in der Innenraumluft in den beprobten Räumen abgeleitet.
- Bei der durchgeführten Untersuchung handelt es sich um eine Status quo-Messung der Innenraumluft unter den aktuellen Ist-Bedingungen des Gebäudes und bei einem üblichen mitteleuropäischen Sommertag (leicht bewölkt, max. 24 °C, relative Außenluftfeuchte von 77 bis 54%). Ändern sich die baulichen oder Umweltbedingungen (z.B. Nachdichten des Gebäudes, Beheizung von Räumen, extremere/heißere Wetterkonditionen) kann es zu Änderungen in der Schadstoffkonzentration in der Innenraumluft kommen. Unter den zuletzt genannten Umständen ist eine Neubewertung mit ggf. weiteren Kontrollmessungen aus gutachterlicher Sicht erforderlich.

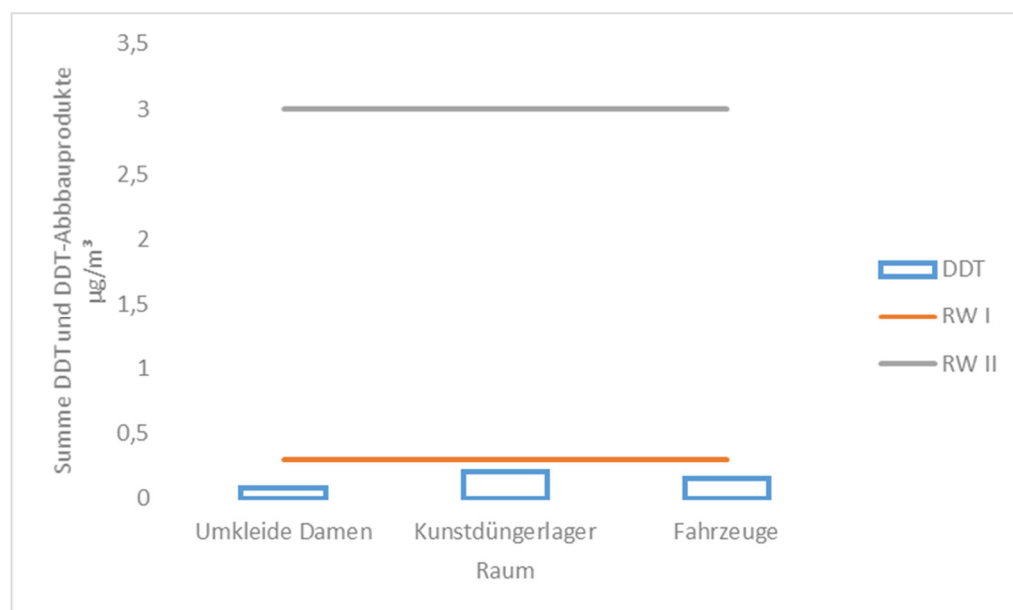
Abbildung 2: Summe DDT und DDT-Abbauprodukte in der Raumluft in den beprobten Räumen mit Gegenüberstellung der RW I und RW II für DDT in $\mu\text{g}/\text{m}^3$
