Tempelhofer Feld – Gelände „ALTE GÄRTNEREI“  
Gebäude-Schadstoffuntersuchung mit Schadstoffkataster

Präsentation der Ergebnisse für die Gebäude:

**Untersuchungsergebnisse Geb. 107 Gewächshaus**

Gebäude-Schadstoffuntersuchung THF – „ALTE GÄRTNEREI“  
Untersuchungsergebnisse Geb. 108 Gärtnergebäude

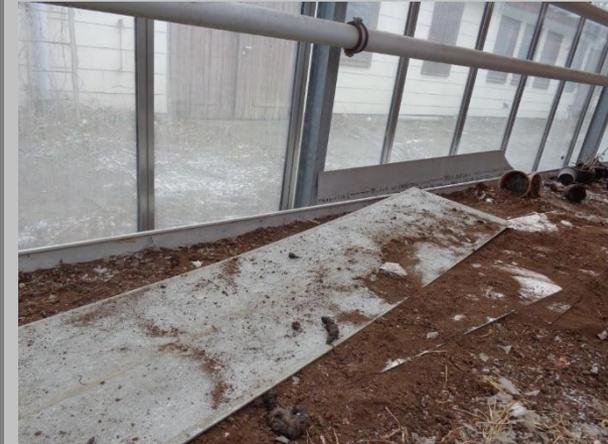
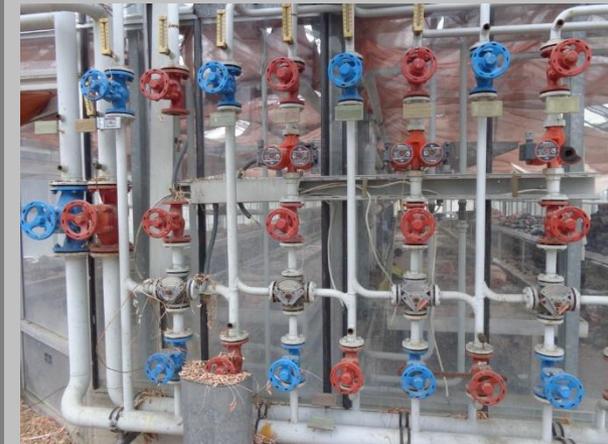
vorgefundene Schadstoffe Geb. 107:

- Pflanztische aus Asbestzement
- Rohrummantelungen kanzerogene WHO-Fasern/KMF
- asbesthaltige Flachdichtungen

- Im eingebauten, **intakten Zustand** bestehen für **AZ-Faserplatten oder Flachdichtungen keine Sanierungserfordernisse.**
- Im **eingebauten/abgedeckten Zustand** besteht für **WHO-Fasern/KMF kein Sanierungserfordernis.**

- ❖ Eine Zwischennutzung des Gebäudes ist aus Sicht der Schadstoffuntersuchung ohne besondere Maßnahmen möglich.
- ❖ Bei Ausbau der Schadstoffe sind Schutzanforderungen gem. TRGS 519 (Asbest) bzw. TRGS 521 (KMF) einzuhalten.

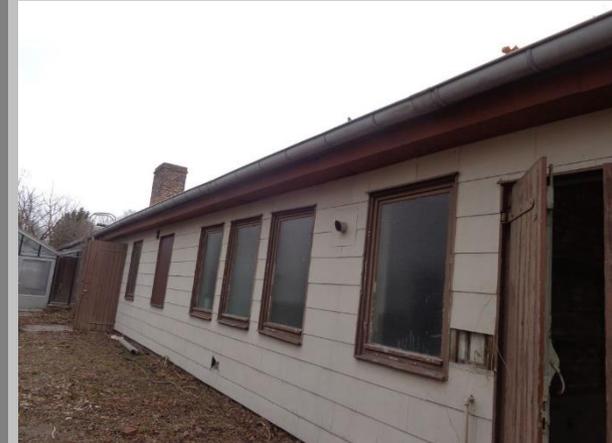
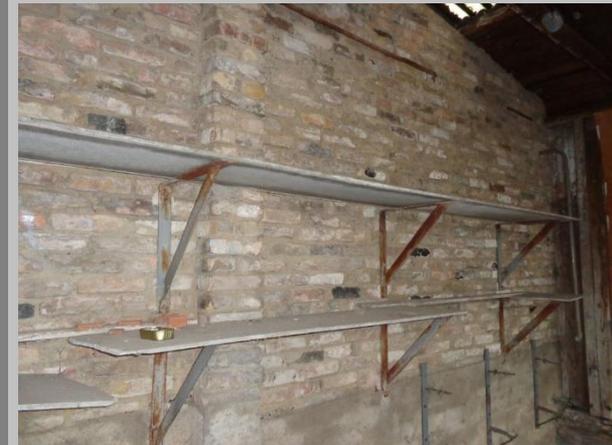
Vorgefundene Schadstoffe Geb. 108:

- **Asbest:**
  - Wellasbest Dacheindeckung
  - AZ-Faserplatten Fassade
  - AZ-Faserplatten Regalbretter
  - Fußbodenbelege (FloorFlex-Platten)
  - Sperrschicht Duschkabine
  - Faserplatten Luftschutztüren
  - alte Lichtanlagen und Flachdichtungen
  - Heizungsanlage
  - Brandschutztür

- Im eingebauten, **intakten Zustand** bestehen für Materialien aus **festgebundenen Asbest keine Sanierungserfordernisse.**
- **Defekte asbesthaltige Materialien sollten ausgebaut werden.**
- Im **eingebauten/abgedeckten Zustand** besteht für **WHO-Fasern/KMF kein Sanierungserfordernis.**

- ❖ Aus Sicht der Schadstoffuntersuchung (Analysen im Feststoff) wird bei intensiver Nachnutzung des Gebäudes eine Sanierung von beschädigten schadstoffhaltigen Bauteilen empfohlen.
- ❖ Bei Ausbau Schutzanforderungen gem. TRGS 519 (Asbest), TRGS 521 (KMF) und TRGS 524 (kontaminierte Bereiche)
- ❖ Im Fall der Sanierung (Holzständerbauweise) sind z.B. statische Anforderungen gesondert zu berücksichtigen.

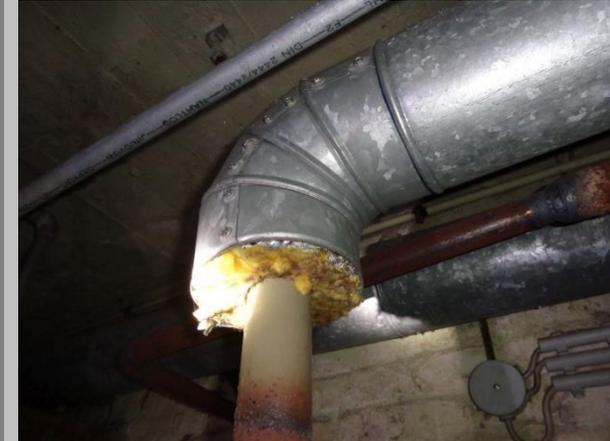
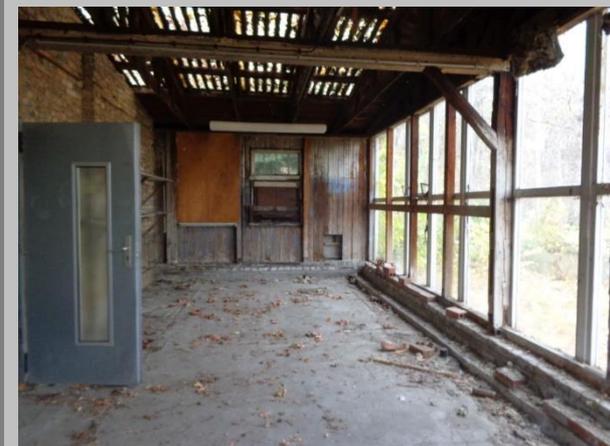
Vorgefundene Schadstoffe Geb. 108:

- **teerhaltige Materialien (PAK):**
  - Dachunterbahn stark teerhaltig
  - Sperrschicht Außenwand teerhaltig
- **Mineralwolle (WHO-Fasern):**
  - Rohrummantelungen
  - Dämmmatten
- **behandeltes Holz (A IV-Holz):**
  - Dachstuhl (DDT erhöht)
  - Holzpaneele Außenwand (DDT erhöht)
  - sämtliches behandeltes Holz

- Entfernung von PCB- und schwermetallhaltigen Wandfarben
- Detailuntersuchungen aufgrund von teerhaltiger Dachunterbahn und DDT-haltigen Hölzern:
  - **Raumluft- und Staubprobenahmen**  
in 3 Räumen

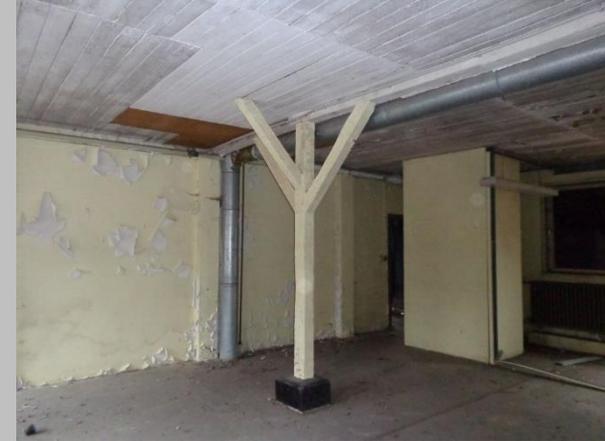
Vorgefundene Schadstoffe Geb. 108:

- **Wandanstriche:**  
PCB- und erhöhte Schwermetallgehalte
- **Leuchtstoffröhren** (Hg, PCB)

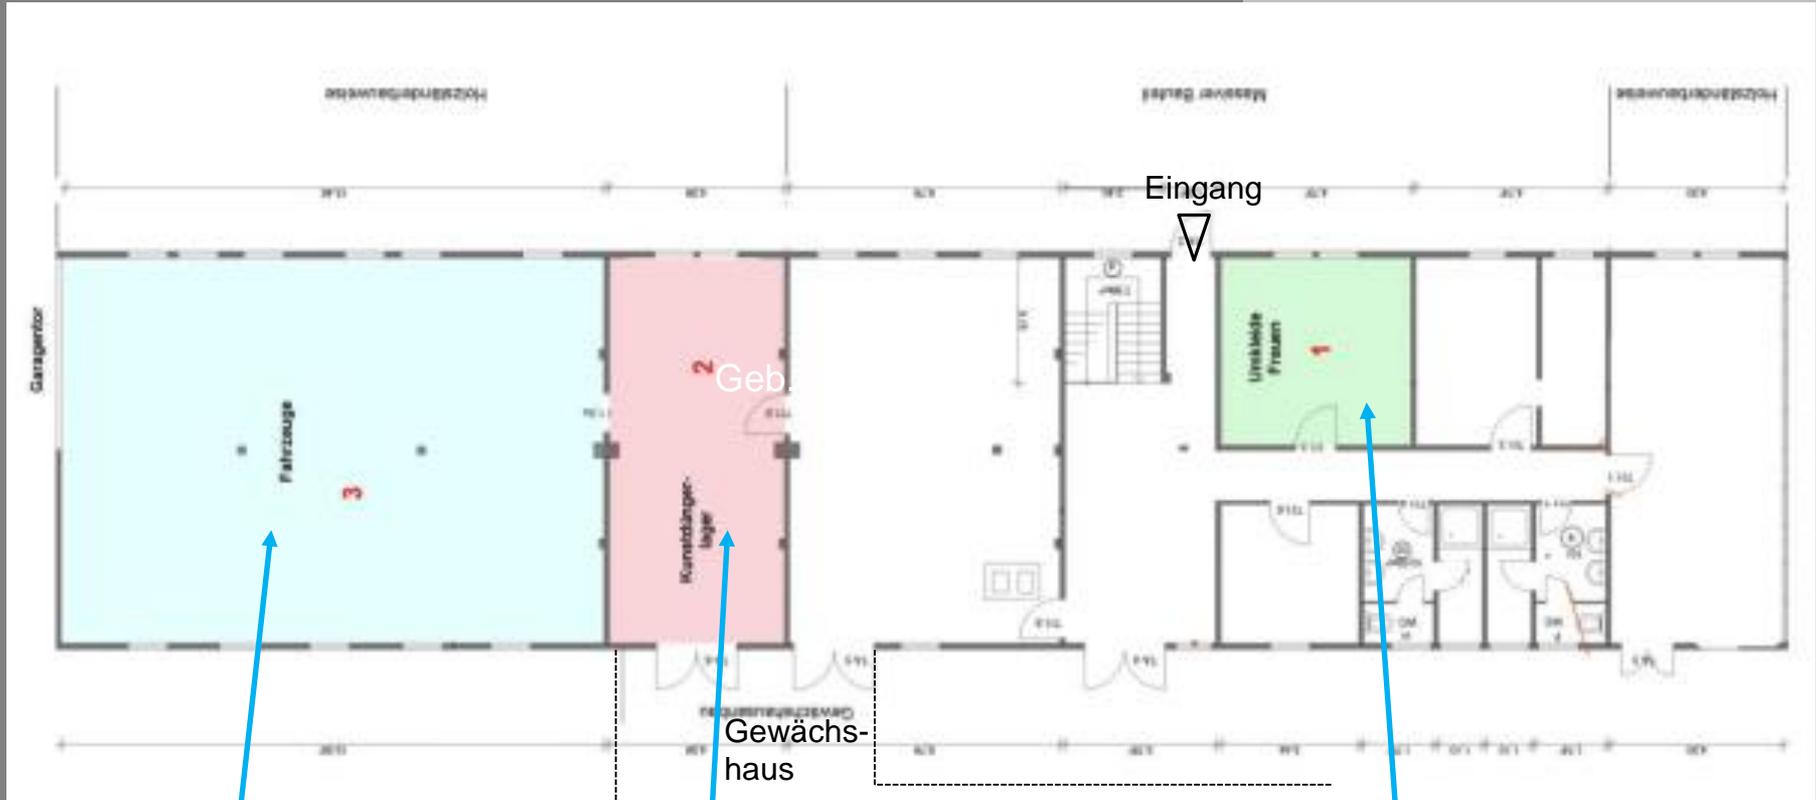
Raumluftmessung Geb. 108:

- Status Quo Messung unter Ist-Bedingungen des Gebäudes.
- Bewertung nach Richtwerten RW I und II
  - **RW I Vorsorgerichtwert**
  - **RW II Sanierungserfordernis**

## Fazit Raumluft:

- Vorsorgerichtwert I wird für PAK und DDT in allen beprobten Räumen unterschritten.

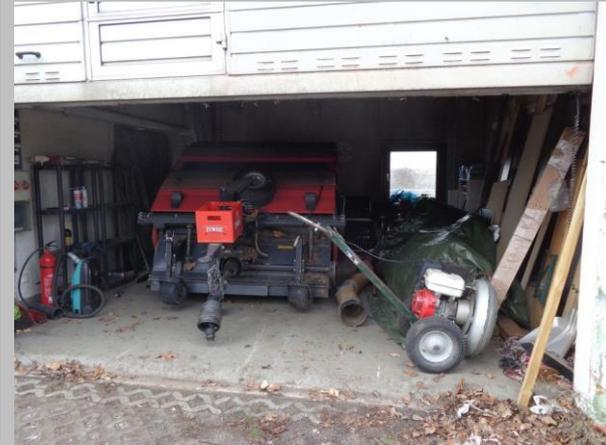
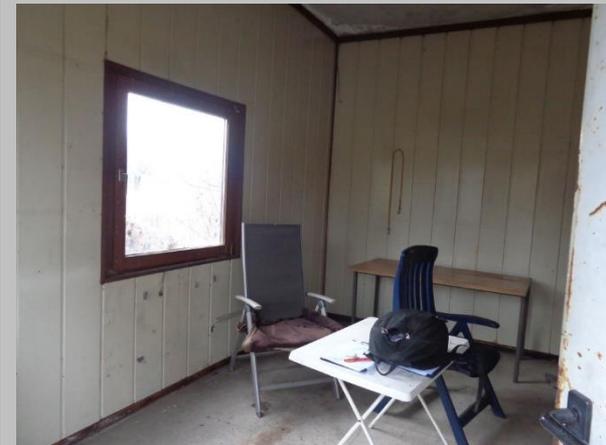
Ergebnisse Schadstoffuntersuchung Geb. 146:

- Schadstoffverdacht überwiegend im Rahmen der Probenahme ausgeräumt.
- Vorgefundene schadstoffhaltige Bauteile:
  - Brandschutztür
  - Leuchtstoffröhren

- ❖ Eine Zwischennutzung des Gebäudes ist aus Sicht der Schadstoffuntersuchung ohne besondere Maßnahmen möglich.
- ❖ Neubewertung Brandschutztür mittelfristig erforderlich (Asbestrichtlinie).
- ❖ Im Fall des Austauschs: Leuchtstoffröhren zerstörungsfrei demontieren.

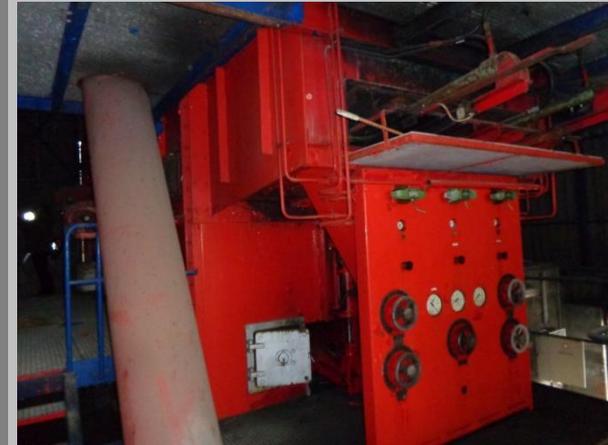
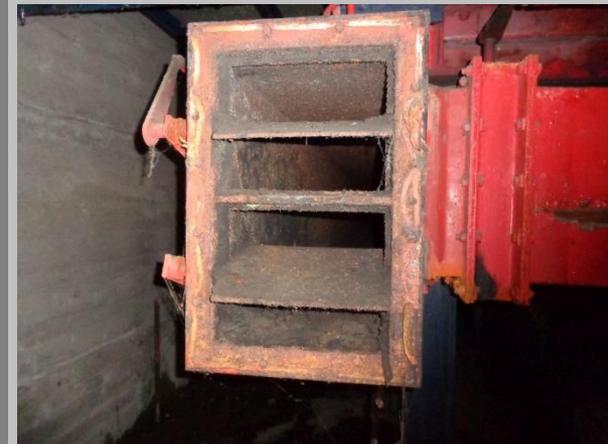
Vorgefundene Schadstoffe Geb. 432:

- **Asbest:**
  - Dacheindeckung Wellasbest
  - AZ-Faserplatten Fassade
  - AZ-Regenrinne
  - **Ofenschnur Ofenanlage** (schwach gebunden)
  - alte Lichtanlagen/-schalter
- **Dioxine/Furane:** in **Ascherückständen Ofenanlage**
- **Schwermetallhaltige Farben:** Wandfarbe, Lackfarbe  
Ofenanlage
- **Leuchtstoffröhren**

- Im eingebauten, **intakten Zustand** bestehen für Materialien aus **festgebundenen Asbest keine Sanierungserfordernisse**.
- Im Fall der Sanierung der Gebäudehülle sind nach Sanierung Wandbereiche neu herzustellen.
- Die asbesthaltige Ofenschnur ist freiliegend. Wir empfehlen, den Zugang zum Geb. verschlossen zu halten und mit Warnhinweis zu versehen.

- ❖ Vor Umnutzung des Gebäudes ist eine **Sanierung der Ofenanlage** (schwach geb. Asbest, Dioxine, Schwermetalle) erforderlich.
- ❖ Bei Ausbau Schutzanforderungen gem. TRGS 519 (Asbest) und TRGS 524 (kontaminierte Bereiche)
