Tempelhofer Feld – Gelände „ALTE GÄRTNEREI“  
Gebäude-Schadstoffuntersuchung mit Schadstoffkataster

Präsentation der Ergebnisse für die Gebäude:

**Untersuchungsergebnisse Geb. 107 Gewächshaus**

Gebäude-Schadstoffuntersuchung THF – „ALTE GÄRTNEREI“  
Untersuchungsergebnisse Geb. 108 Gärtnergebäude

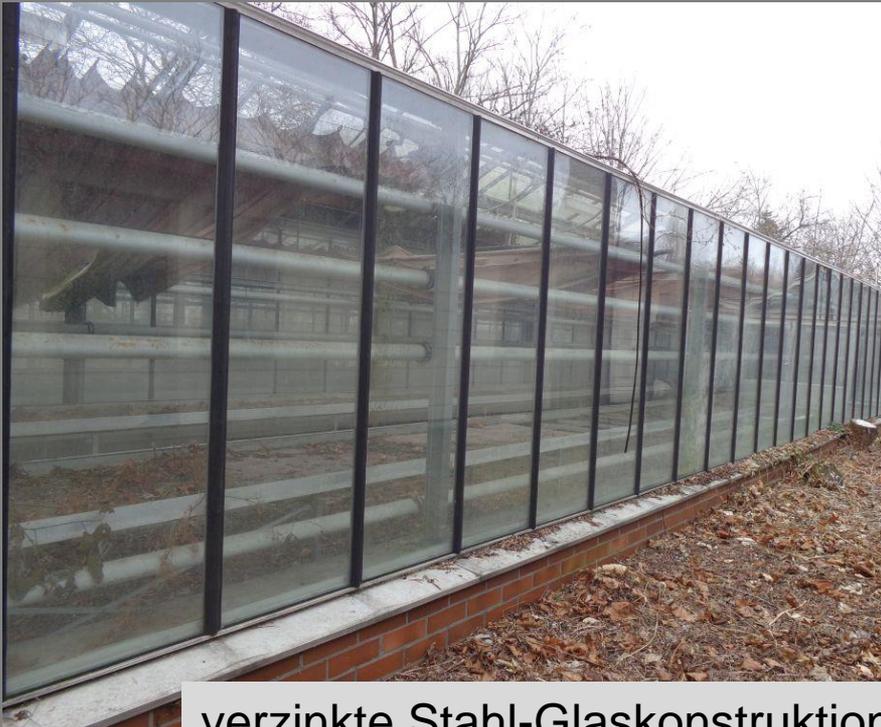
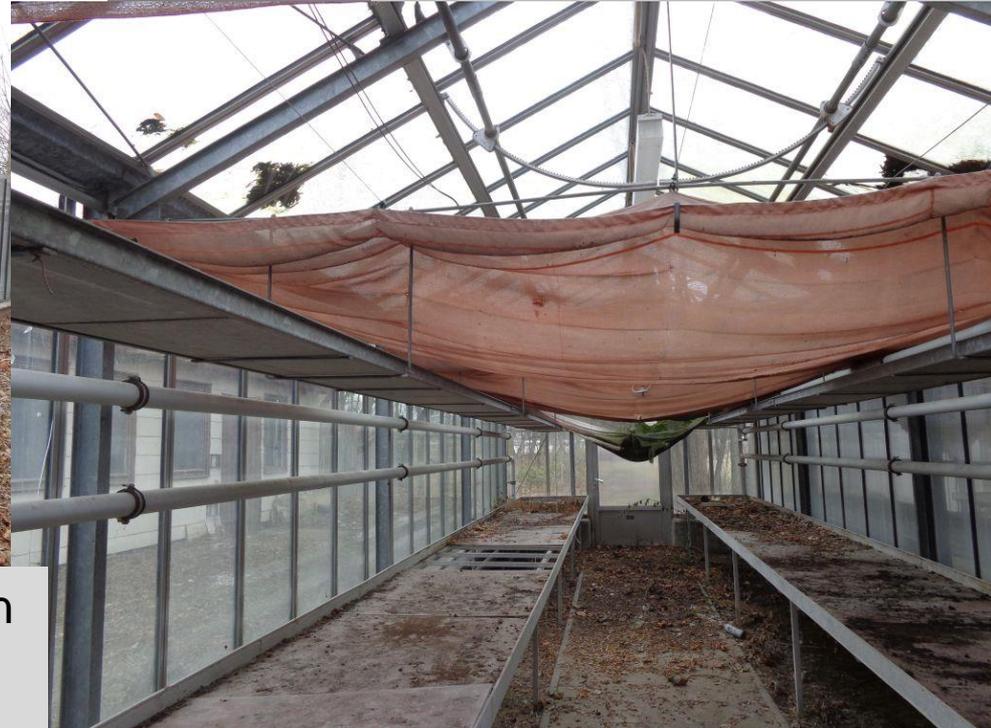
## ehem. Gewächshaus Geb. 107

verzinkte Stahl-Glaskonstruktion  
1-geschossig  
nicht unterkellert

- Pflanztische aus Asbestzement
- Rohrummantelungen kanzerogene WHO-Fasern/KMF
- asbesthaltige Flachdichtungen

- Im eingebauten, **intakten Zustand** bestehen für **AZ-Faserplatten oder Flachdichtungen keine Sanierungserfordernisse.**
- Im **eingebauten/abgedeckten Zustand** besteht für **WHO-Fasern/KMF kein Sanierungserfordernis.**

- ❖ Eine Zwischennutzung des Gebäudes ist aus Sicht der Schadstoffuntersuchung ohne besondere Maßnahmen möglich.
- ❖ Bei Ausbau der Schadstoffe sind Schutzanforderungen gem. TRGS 519 (Asbest) bzw. TRGS 521 (KMF) einzuhalten.

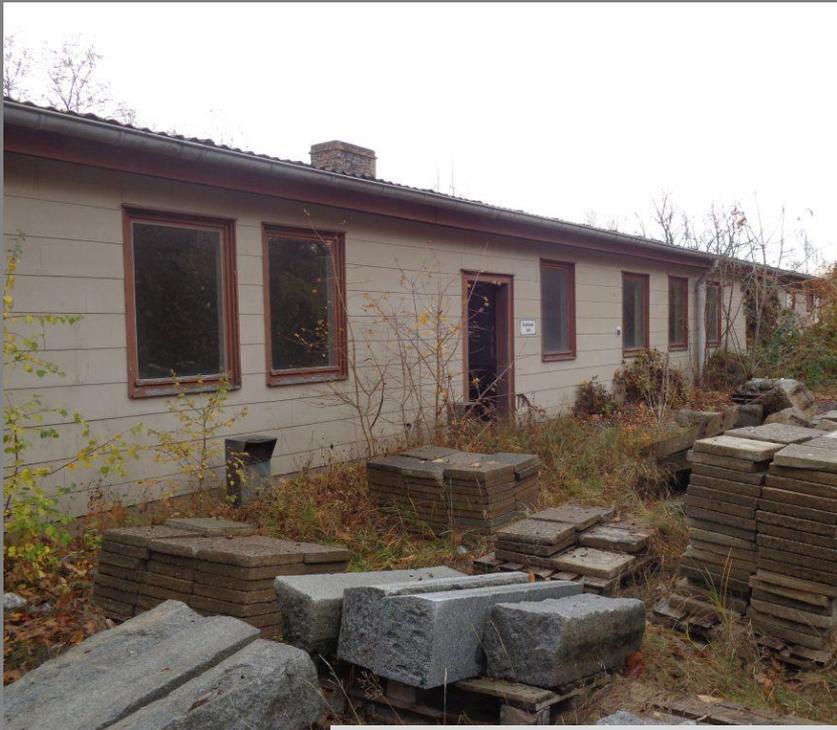
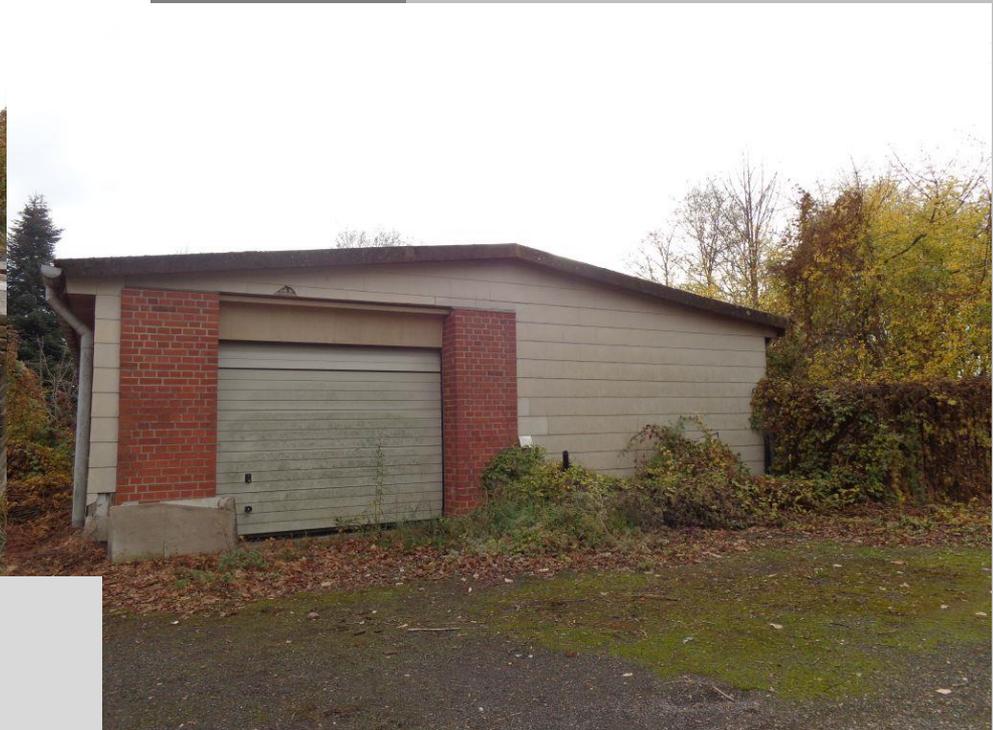
## Altes Gärtnereigebäude Nr. 108

Holzständerbauweise  
1-geschossig  
teilunterkellert

- **Asbest:**
  - Wellasbest Dacheindeckung
  - AZ-Faserplatten Fassade
  - AZ-Faserplatten Regalbretter
  - Fußbodenbelege (FloorFlex-Platten)
  - Sperrschicht Duschkabine
  - Faserplatten Luftschutztüren
  - alte Lichtanlagen und Flachdichtungen
  - Heizungsanlage
  - Brandschutztür

- **teerhaltige Materialien (PAK):**
  - Dachunterbahn stark teerhaltig
  - Sperrschicht Außenwand teerhaltig
- **Mineralwolle (WHO-Fasern):**
  - Rohrummantelungen
  - Dämmmatten
- **behandeltes Holz (A IV-Holz):**
  - Dachstuhl (DDT erhöht)
  - Holzpaneele Außenwand (DDT erhöht)
  - sämtliches behandeltes Holz

- **Wandanstriche:**  
PCB- und erhöhte Schwermetallgehalte
- **Leuchtstoffröhren** (Hg, PCB)

- Im eingebauten, **intakten Zustand** bestehen für Materialien aus **festgebundenen Asbest keine Sanierungserfordernisse.**
- **Defekte asbesthaltige Materialien sollten ausgebaut werden.**
- Im **eingebauten/abgedeckten Zustand** besteht für **WHO-Fasern/KMF kein Sanierungserfordernis.**

- Entfernung von PCB- und schwermetallhaltigen Wandfarben
- Detailuntersuchungen aufgrund von teerhaltiger Dachunterbahn und DDT-haltigen Hölzern:
  - **Raumluft- und Staubprobenahmen**  
in 3 Räumen

- ❖ Aus Sicht der Schadstoffuntersuchung (Analysen im Feststoff) wird bei intensiver Nachnutzung des Gebäudes eine Sanierung von beschädigten schadstoffhaltigen Bauteilen empfohlen.
- ❖ Bei Ausbau Schutzanforderungen gem. TRGS 519 (Asbest), TRGS 521 (KMF) und TRGS 524 (kontaminierte Bereiche)
- ❖ Im Fall der Sanierung (Holzständerbauweise) sind z.B. statische Anforderungen gesondert zu berücksichtigen.

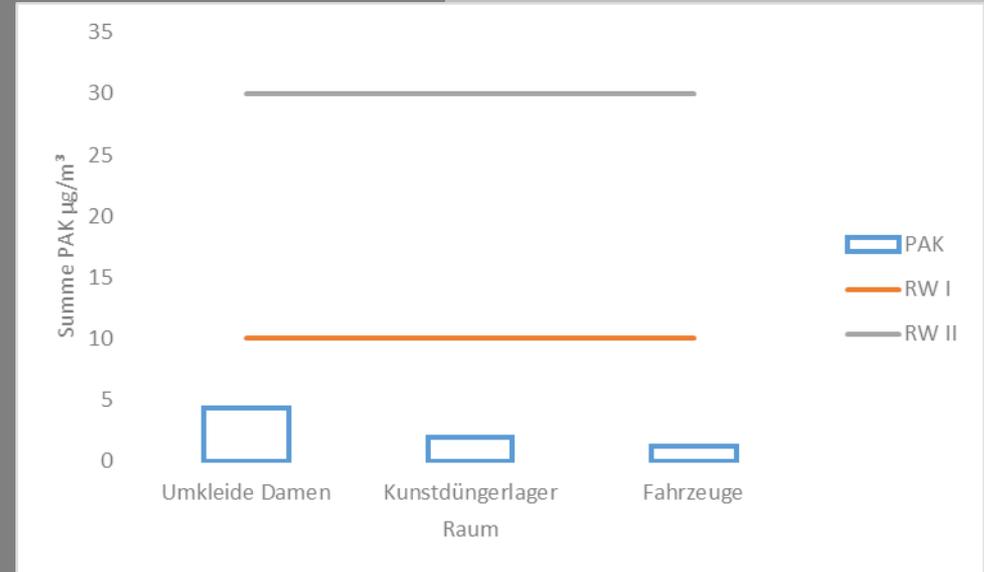
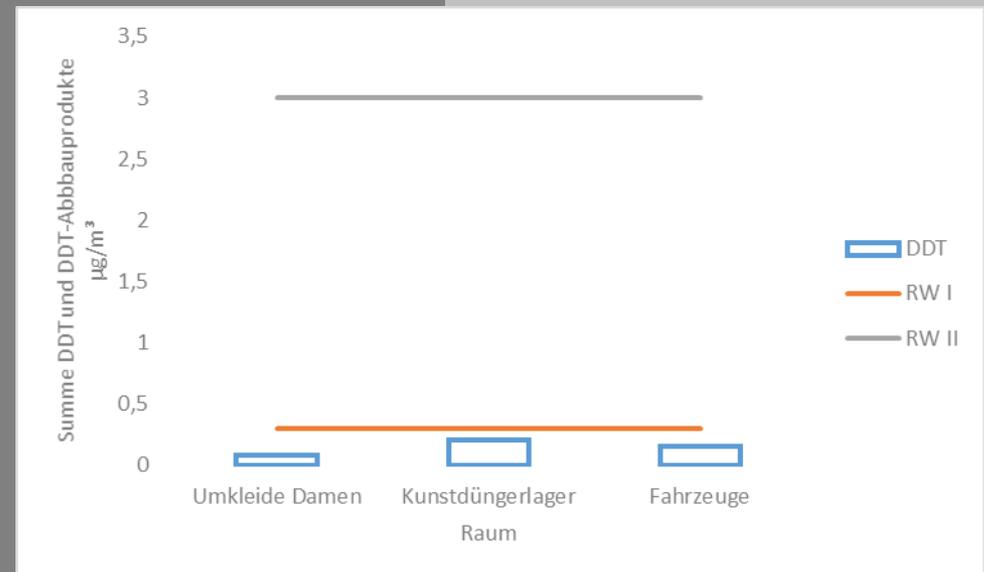
- Vorsorgerichtwert I wird für PAK und DDT in allen beprobten Räumen unterschritten.

- Keine gesetzlichen Grenzwerte aktuell definiert
- Behelfsweise Heranziehen von sensiblen Schwellenwerten zur Bewertung der menschlichen Gesundheit:
  - **> 100 mg BaP/kg** frischer Hausstaub sind **expositionsmindernde Maßnahmen** in Aufenthaltsräumen einzuleiten.
  - Hausstaubbelastungen bis **100 mg DDT/kg** stellen **keinen Handlungsbedarf** (Nutzungsszenario: spielende Kinder) dar.

- Nur im Raum ‚Fahrzeuge‘ wurde der sensible Schwellenwert für DDT leicht überschritten.
- Für vorgesehene Zwischennutzung (Lager, temporäres Unterbringung Schafe) wird kein akuter Handlungsbedarf abgeleitet.

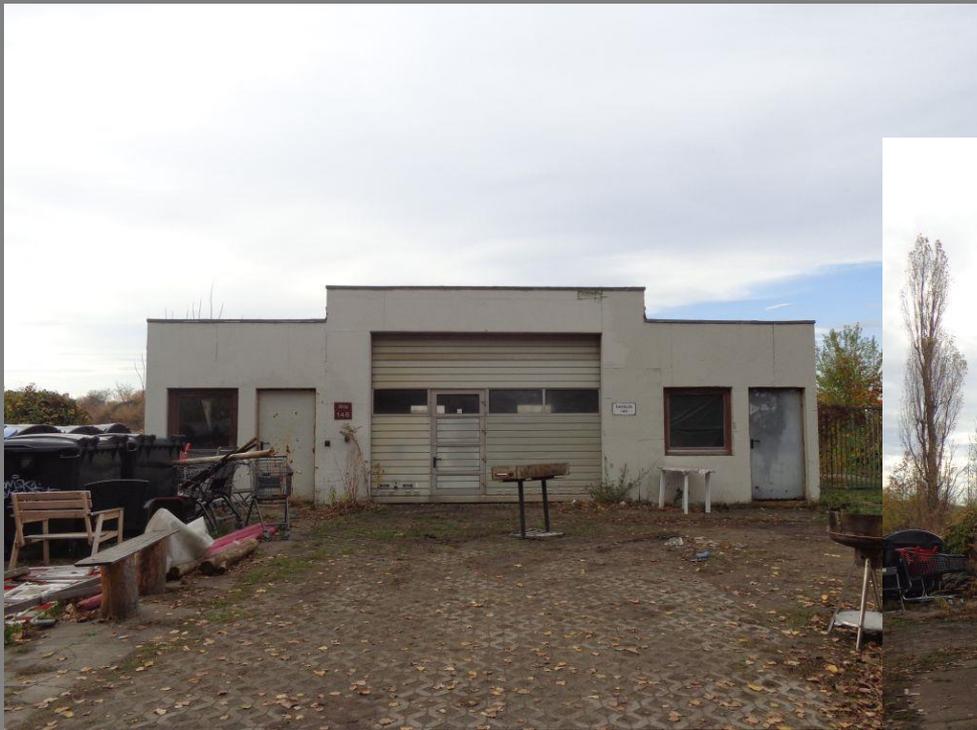
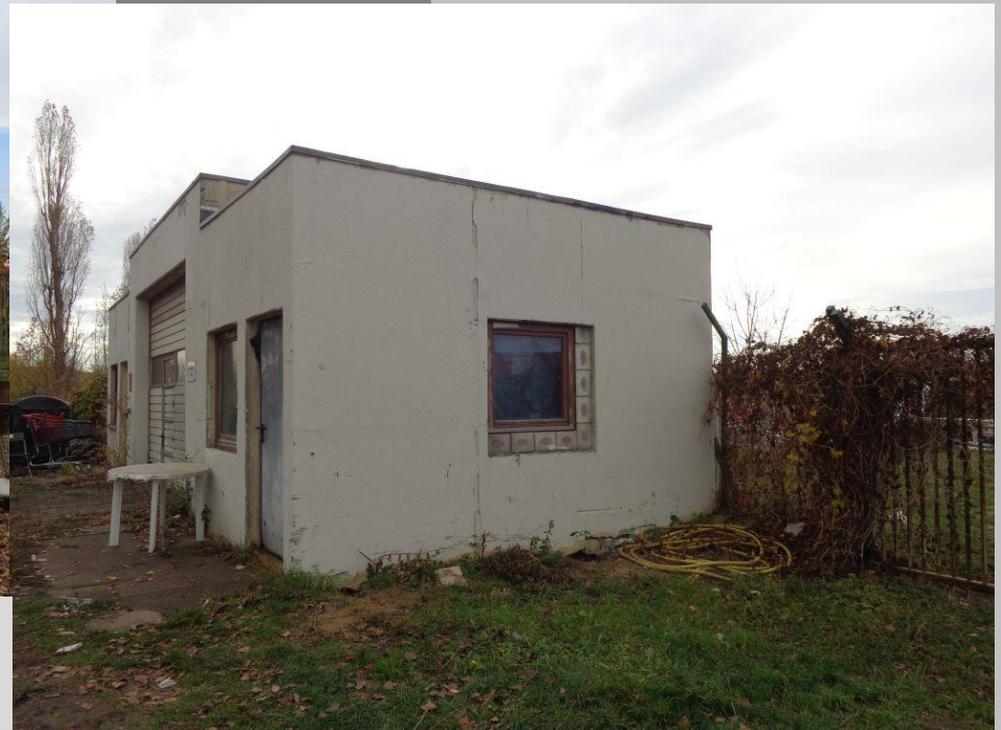
## Lager Geb. 146

1-geschossig  
nicht unterkellert

- Schadstoffverdacht überwiegend im Rahmen der Probenahme ausgeräumt.
- Vorgefundene schadstoffhaltige Bauteile:
  - Brandschutztür
  - Leuchtstoffröhren

- ❖ Eine Zwischennutzung des Gebäudes ist aus Sicht der Schadstoffuntersuchung ohne besondere Maßnahmen möglich.
- ❖ Neubewertung Brandschutztür mittelfristig erforderlich (Asbestrichtlinie).
- ❖ Im Fall des Austauschs: Leuchtstoffröhren zerstörungsfrei demontieren.

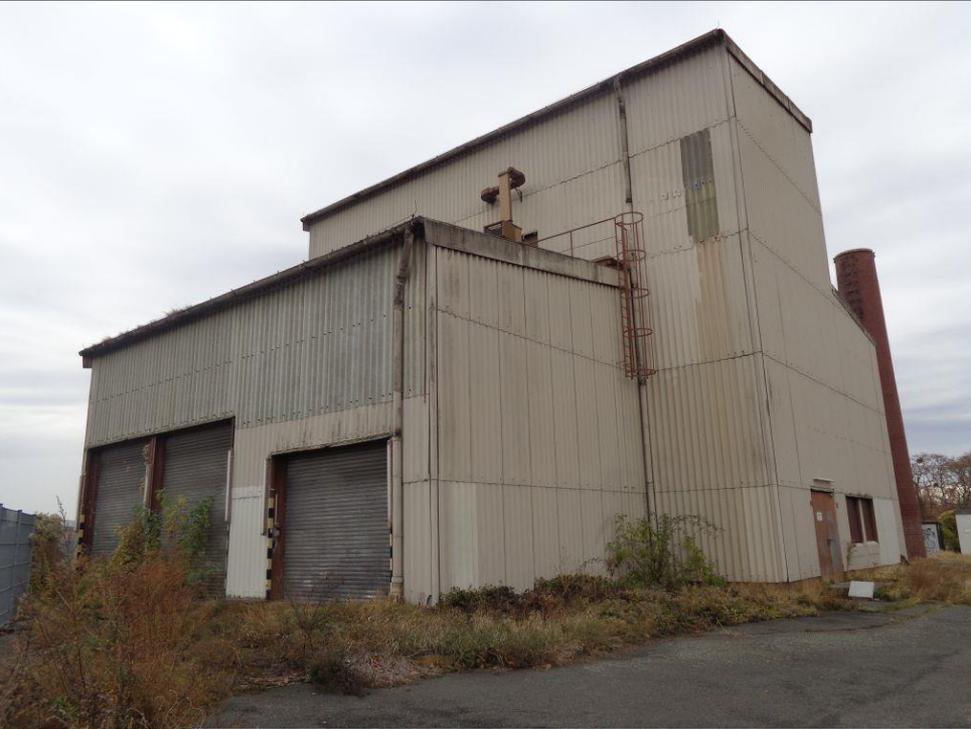
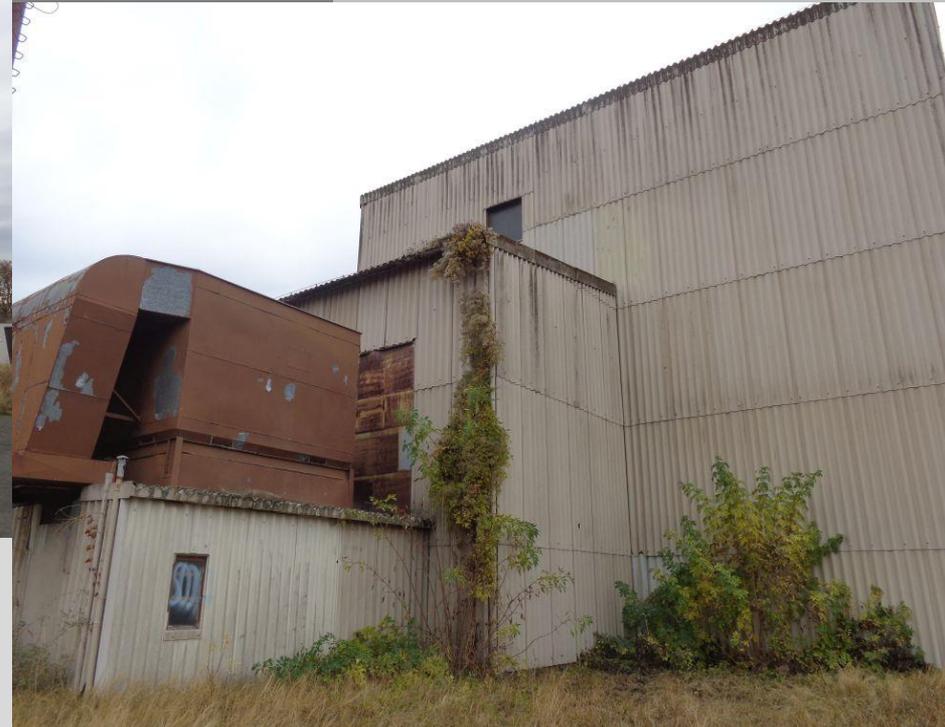
ehem. Müllverbrennungsanlage (MVA) Geb. 432

Stahlskelettbau mit WAZ-Fassade  
hochgeschossig  
nicht unterkellert

- **Asbest:**
  - Dacheindeckung Wellasbest
  - AZ-Faserplatten Fassade
  - AZ-Regenrinne
  - **Ofenschnur Ofenanlage** (schwach gebunden)
  - alte Lichtanlagen/-schalter
- **Dioxine/Furane:** in **Ascherückständen Ofenanlage**
- **Schwermetallhaltige Farben:** Wandfarbe, Lackfarbe  
Ofenanlage
- **Leuchtstoffröhren**

- Im eingebauten, **intakten Zustand** bestehen für Materialien aus **festgebundenen Asbest keine Sanierungserfordernisse**.
- Im Fall der Sanierung der Gebäudehülle sind nach Sanierung Wandbereiche neu herzustellen.
- Die asbesthaltige Ofenschnur ist freiliegend. Wir empfehlen, den Zugang zum Geb. verschlossen zu halten und mit Warnhinweis zu versehen.

- ❖ Vor Umnutzung des Gebäudes ist eine **Sanierung der Ofenanlage** (schwach geb. Asbest, Dioxine, Schwermetalle) erforderlich.
- ❖ Bei Ausbau Schutzanforderungen gem. TRGS 519 (Asbest) und TRGS 524 (kontaminierte Bereiche)
