Detailuntersuchungen Phase IIb

Berlin Tempelhof, Flughafengelände

Projekt-Nr.: **90844**

Bericht-Nr.: **01**

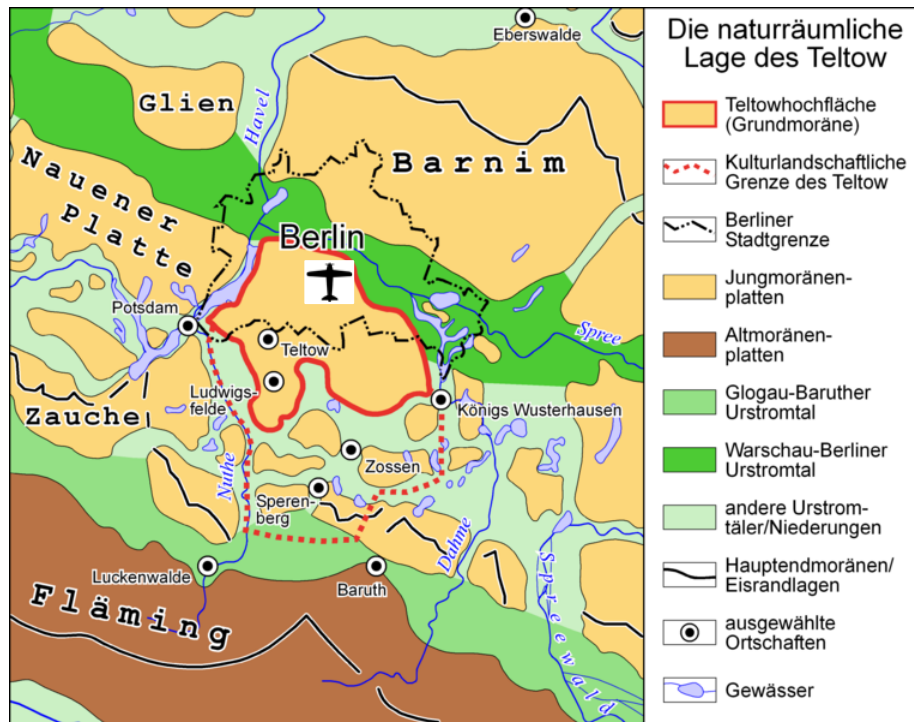
Abbildung 2.1: Naturräumliche Lage der Teltowhochfläche mit Kennzeichnung des ehem. Flughafens Berlin-Tempelhof

Naturräumlich gehört Tempelhof zur Hochfläche des Teltows, südlich des Berlin-Warschauer Urstromtals mit einer mittleren Höhe zwischen 45 und 60 Metern über NN. Das Gelände des ehemaligen Flughafens Tempelhof befindet sich am nördlichen Rand der Teltowhochfläche, im Übergangsbereich zum Warschau-Berliner-Urstromtal.

Tempelhof als Teil des Teltowplateaus besitzt eine typische, flachwellige Grundmoränenoberfläche ohne nennenswerte Gewässerbildungen.
