Entwicklung des Tempelhofer Feldes / Teilbereich Oderstraße  
Entwurfsplanung (BPU II)  
Information zum aktuellen Stand Freianlagen  
Oderstraße & Naturerfahrungsraum

48. Treffen der Feldkoordination

# THF - Oderstraße | Stand BPU II,03/2021 (VORABZUG)\_Bereich C- Mitte

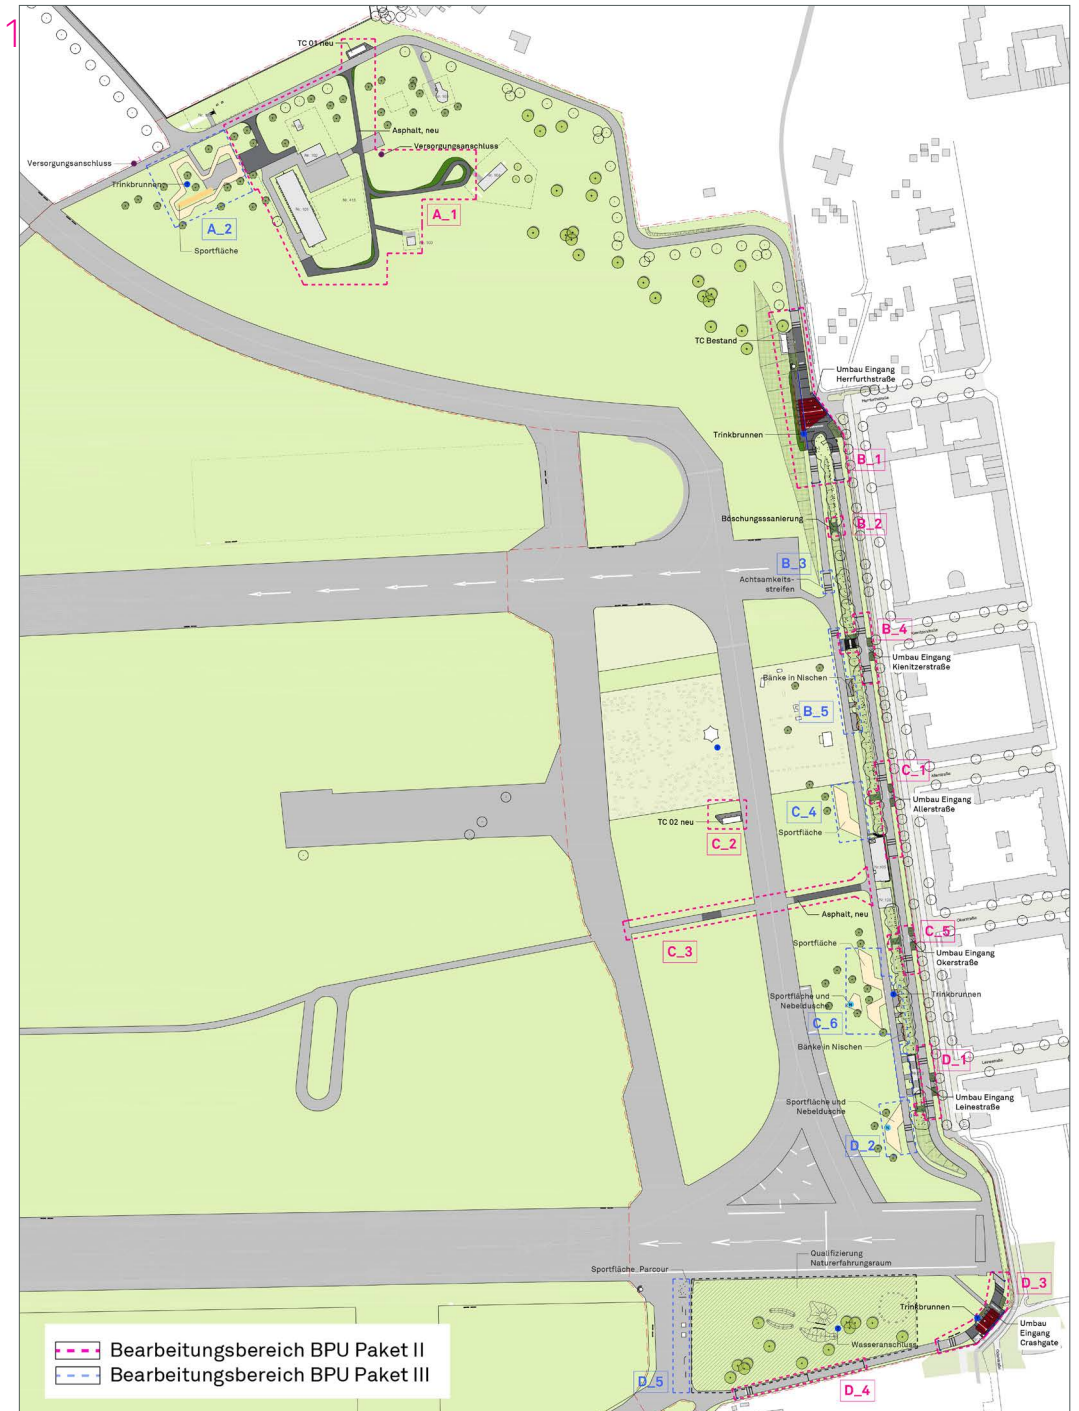
- Teilung der Maßnahme Freianlagen Oderstraße in 2 Bearbeitungspakete
- BPU = Bauplanungsunterlage
- Zeitlich gestaffelte Bearbeitung

### Inhalt BPU II

- Eingänge
- Böschungssanierung
- Asphaltanierung
- Zeitraum 10/20 - 06/21  
**-aktuell-**

### Inhalt BPU III

- Sportflächen
- mobile Bank
- Bänke in den Nischen
- Zeitraum 04/21 -11/21

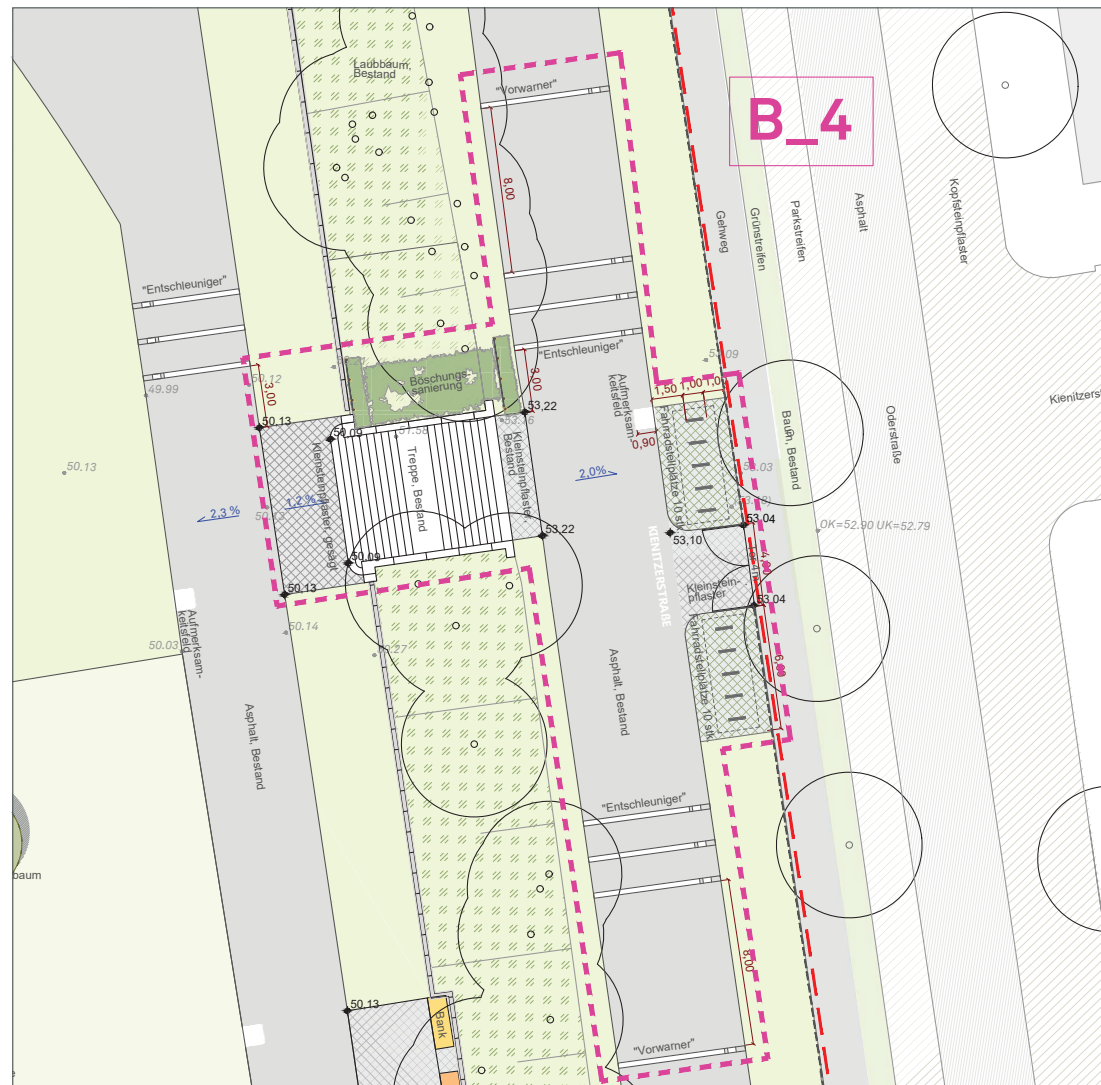
# BPU II, Stand 03/2021 (VORABZUG)

- Tor, 4,00m Breite
- Aufmerksamkeitsfeld
- Ergänzung Beschriftung / Bodengrafik

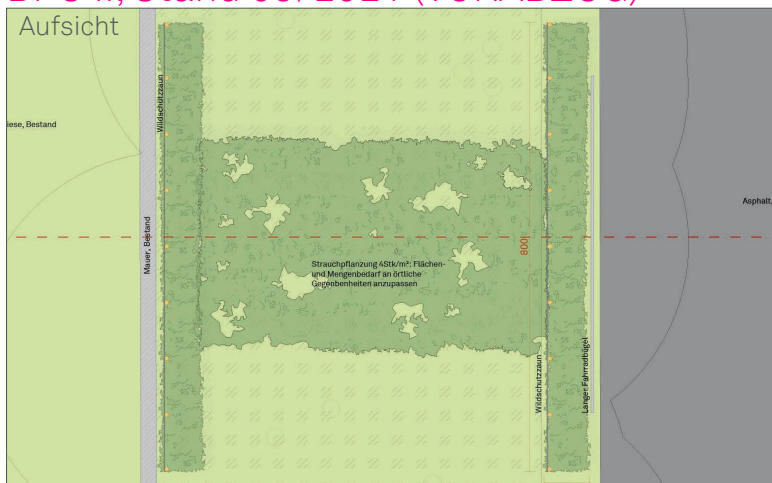
## BPU II, Stand 03/2021 (VORABZUG)

- Bepflanzung mit Sträuchern (z.B. *Rhodotyphos scandens*, *Berberis verruculosa*, *Mahonia aquifolium*, *Ligustrum vulgare*, *Lonicera pileata*)
- Wildfangzaun als Anwuchshilfe, zusätzlich langer Fahrradbügel

<b>Böschungssanierung</b>			
B2, B4, C1, C5, D1	Bepflanzung	Bepflanzung und Anwuchshilfe	Sicherstellung des Anwuchserfolges, Schutz vor Betretung/ Zerstörung der neuen Pflanzung
<b>Infrastruktur</b>			
A1, C2	2 Stück neue Toilettencontainer, Ausstattung mit Fahrradbügeln, kein befestigtes Umfeld geplant	zusätzliche Befestigung Umfeld mit Kleinsteinpflaster	Wartung/ Reinigung, barrierefreie Zuwegung, Vergrößerung Wartebereich (f. Herrfurthstraße)
<b>Asphaltanierung</b>			
A1	Sanierung Asphalt im Bereich gepl. Sportloop	Rückstellung bis Planung Sportloop erfolgt ist, nur Asphaltanierung in planerisch bestätigten Flächen/	Überprüfung planerische Notwendigkeit/ Flächengeometrien am Sportloop, Brandschutz/ barrierefreie Andienung der Gebäude wird sichergestellt
A1	Sanierung Asphaltwege Nord	Herstellung der zwingend erforderlichen Fahrwege (3,00m Breite) für die Feuerwehr in Asphalt, Randbereiche in Rasengitterstein	Verringerung der Versiegelung, Kostenreduzierung

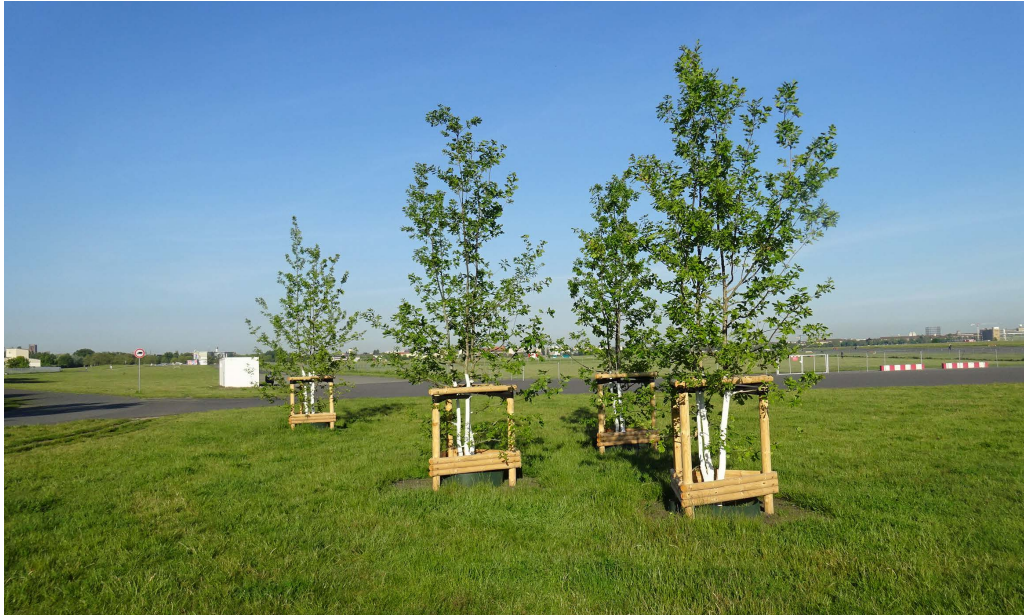
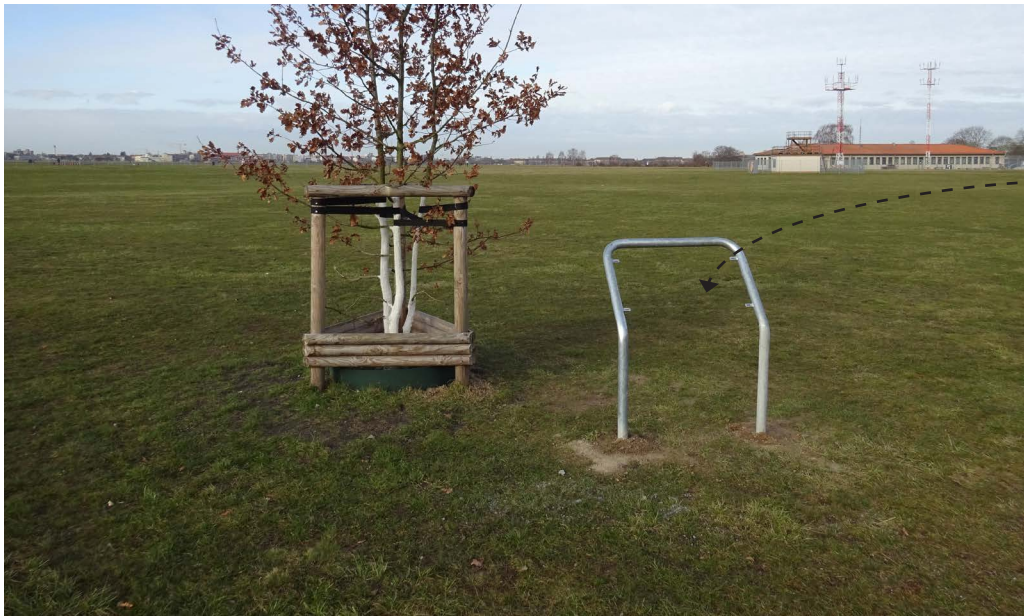
# THF - Oderstraße | 91 Bäume und Baumlehrpfad

## KULTURAPFEL – MALUS DOMESTICA CULTIVATED APPLE – MALUS DOMESTICA

**BAUM**  
Mittels bis stark wachsender Baum, robuster Apfel. Bevorzugt milde Lagen, da er ein wenig Frostempfindlich ist. Bis auf den sogenannten Baumkrebs (Krankheiten, die am Stamm, an den Ästen oder Wurzel starke Wucherungen verursachen) wenig krankheitsanfällig.
